## ANÁLISE DOS RISCOS GEOMORFOLÓGICOS NOS BAIRROS VILA ITAMAR E RECANTO VERDE, SÃO LUÍS - MA

### *ANALYSIS OF GEOMORPHOLOGICAL RISKS IN THE VILA ITAMAR AND RECANTO VERDE NEIGHBORHOODS, SÃO LUÍS - MA*

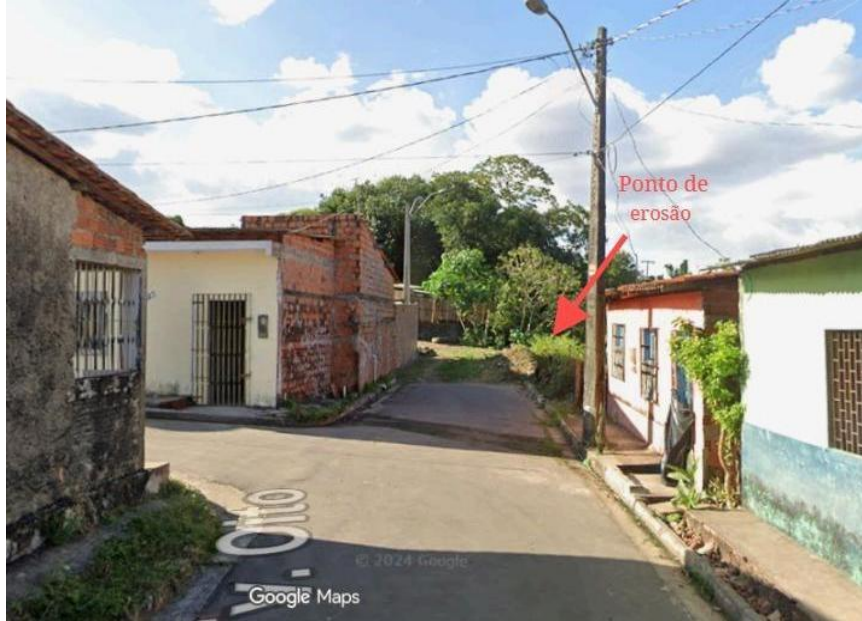
Quanto menor a proximidade entre a moradia e o talude, maior o risco de que processos como deslizamentos, queda de blocos ou erosão afetem essas construções. Isso significa que os moradores estão vivendo praticamente “na linha de impacto” dos processos naturais, às vezes, sem sequer perceber o grau de perigo que estão submetidos.

**Figura 1** - Casas próximas à erosão no setor 3.1 (Tv. Oito - Recanto Verde).

Essa situação mostra dois problemas acontecendo ao mesmo tempo: há muitas pessoas morando em áreas frágeis e, ao mesmo tempo, as casas estão perto demais das encostas. Isso faz com que processos que poderiam ser pequenos (como uma erosão, um deslizamento superficial ou a queda de pequenas porções de solo) possam se transformar em riscos reais para quem vive ali.

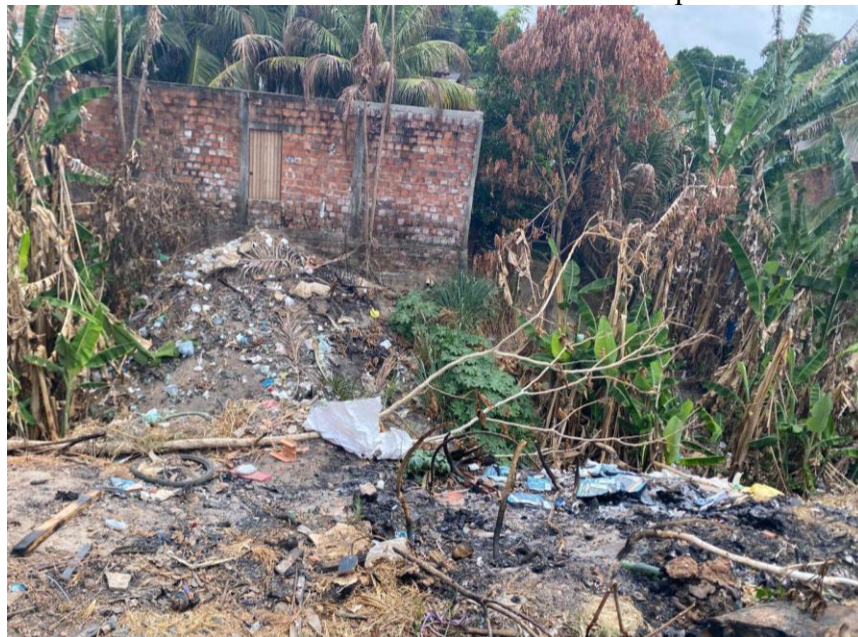
Consequentemente, foi possível observar grande quantidade de lixo e entulho descartados tanto no topo quanto na base da encosta, exatamente nas áreas onde ocorrem processos de movimento de massa. Além disso, no setor 3.1, a situação é ainda mais preocupante devido à prática de queima do lixo acumulado sobre a área de erosão, conforme a foto 1.

**Foto 1** - Ponto de erosão no setor 3.1 com evidência de queima de resíduos.

Também se observou ausência de estabilização da encosta, em áreas que existem necessidade de contenção, favorecendo o surgimento de novos processos erosivos e intensificando aqueles já existentes, ampliando o risco de movimentos de massa. No indicador “relevo”, os setores apresentaram classificação de alta instabilidade devido à declividade extremamente acentuada, superior a 41° com a encosta possuindo uma altura superior a 4 metros, conforme a ficha de caracterização físico-natural e estrutural, ampliando ainda mais o potencial de escorregamentos, principalmente em períodos de chuva.

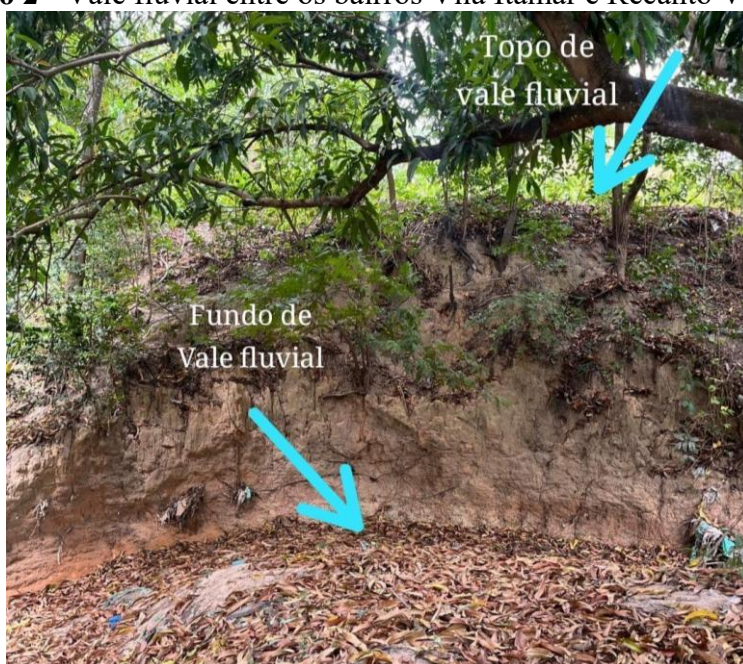
Durante os campos realizados, observou-se que a área de estudo vem sendo modificada pela ação humana, principalmente pela retirada da cobertura vegetal, o que, consequentemente, deixa o solo exposto. A ausência dessa vegetação de proteção permite que a água da chuva atinja o solo diretamente, desagregando-o e facilitando seu transporte para o leito do afluente, conforme a foto 2.

**Foto 2** - Vale fluvial entre os bairros Vila Itamar e Recanto Verde.

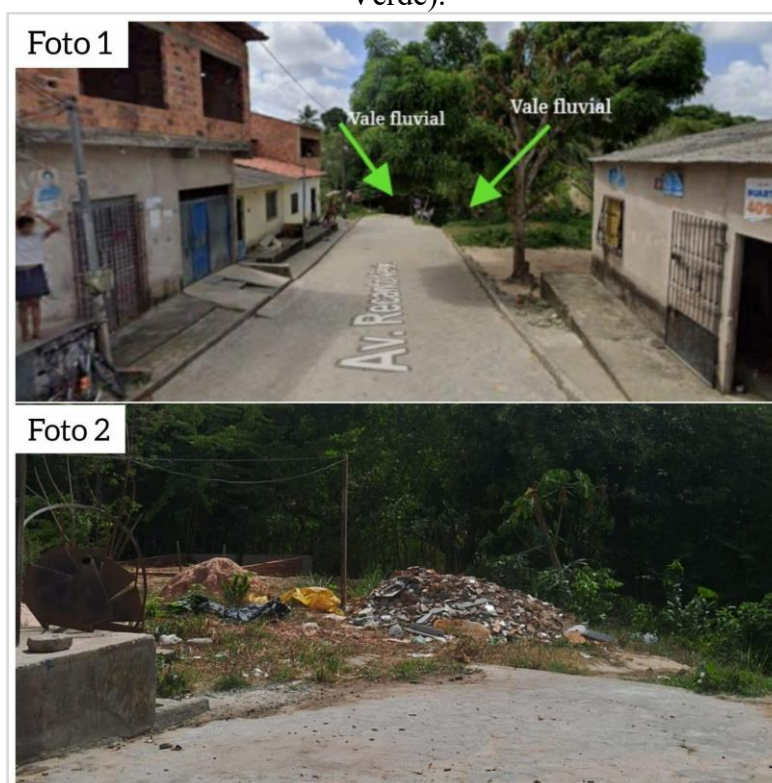
Neste sentido, um aspecto importante a ser considerado é a percepção da própria comunidade em relação ao problema do lixo. Os moradores não assumem responsabilidade pelo descarte irregular: moradores do bairro Vila Itamar atribuem o acúmulo de resíduos aos moradores do bairro Recanto Verde e vice-versa. Esse jogo de acusações revela não apenas a ausência de uma gestão adequada dos resíduos sólidos, mas também uma sensação de descompromisso coletivo, onde o lixo se torna um problema “do outro” (figura 2).

**Figura 2** - Presença de construções e entulho próximos ao vale fluvial (Av. Recanto Verde).

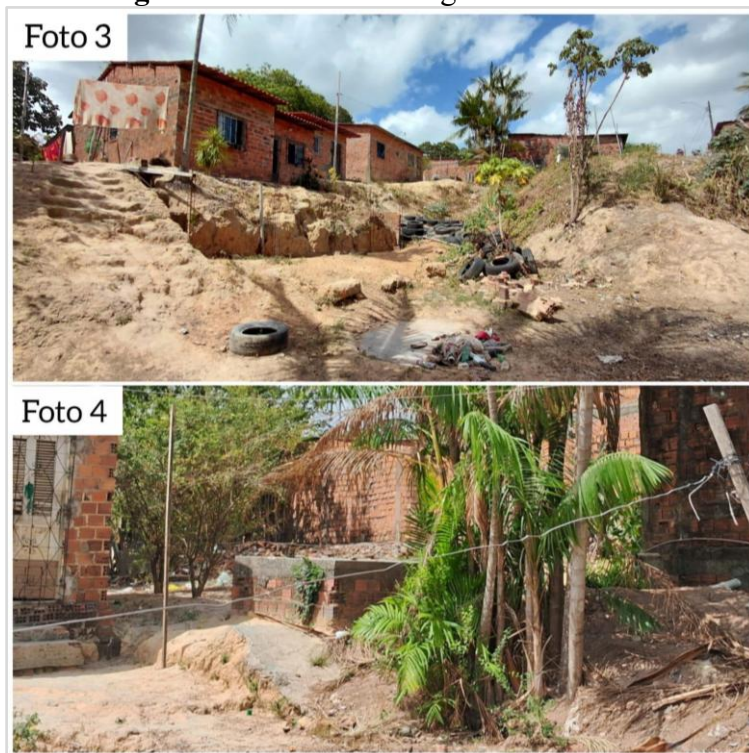
O setor 2.2, localizado na Rua Três (Recanto Verde), merece atenção especial devido ao conjunto de características que ampliam sua vulnerabilidade ambiental. Este setor encontra-se dentro do próprio canal de drenagem, ou seja, em uma área que naturalmente deveria funcionar como corredor de escoamento das águas pluviais.

Os moradores utilizam o interior do canal como caminho de circulação, o que reforça a degradação do terreno. A passagem de pessoas compacta o solo e acelera processos erosivos, sobretudo porque o ambiente já apresenta fragilidades naturais. As casas rentes à encosta mantêm essas moradias expostas a riscos associados à erosão, ao deslizamento de material e ao avanço do canal durante o período chuvoso.

Neste setor foi registrada a presença de fossa rudimentar, indicando a ausência de infraestrutura básica de saneamento, alto grau de assoreamento, solo exposto, moradias de alvenaria, porém com fundações e estruturas bastante deficientes, o que indica que essas casas foram erguidas sem planejamento técnico adequado, direcionando o escoamento superficial diretamente para o curso d'água.

A ocupação dentro do canal, o uso do local como passagem, a presença de fossa improvisada e o assoreamento acentuado, conforme observado na figura 3, fazem deste setor uma área de vulnerabilidade significativa, demandando intervenções urgentes para garantir a segurança dos moradores e a recuperação ambiental da drenagem.

**Figura 3 - Canal de drenagem no setor 2.2.**

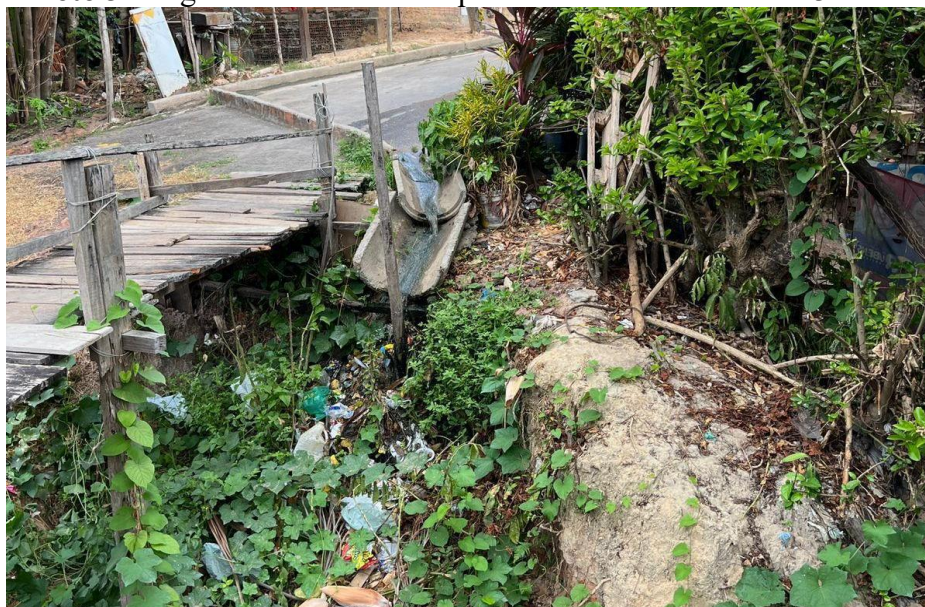
Estes setores apresentam moradias construídas em alvenaria, porém com fundações e estruturas bastante deficientes, constatou-se uma grande quantidade de lixo e entulho depositados nas margens da erosão, o que agrava o problema. No entanto, um dos

aspectos mais preocupantes observados nesses setores é a presença de esgoto à céu aberto direcionado diretamente ao afluente do rio Bacanga, através de canaleta.

Esse escoamento contínuo de efluentes não apenas compromete a qualidade da água, mas também enfraquece o solo das margens, contribuindo para processos erosivos acelerados. A água servida, ao infiltrar e se acumular no terreno, altera sua consistência e reduz sua capacidade de sustentação, afetando diretamente as casas que estão implantadas muito próximas à área de risco (foto 3).

**Foto 3** - Esgoto á ceu aberto nas proximidades dos setores 2.3 e 2.4.

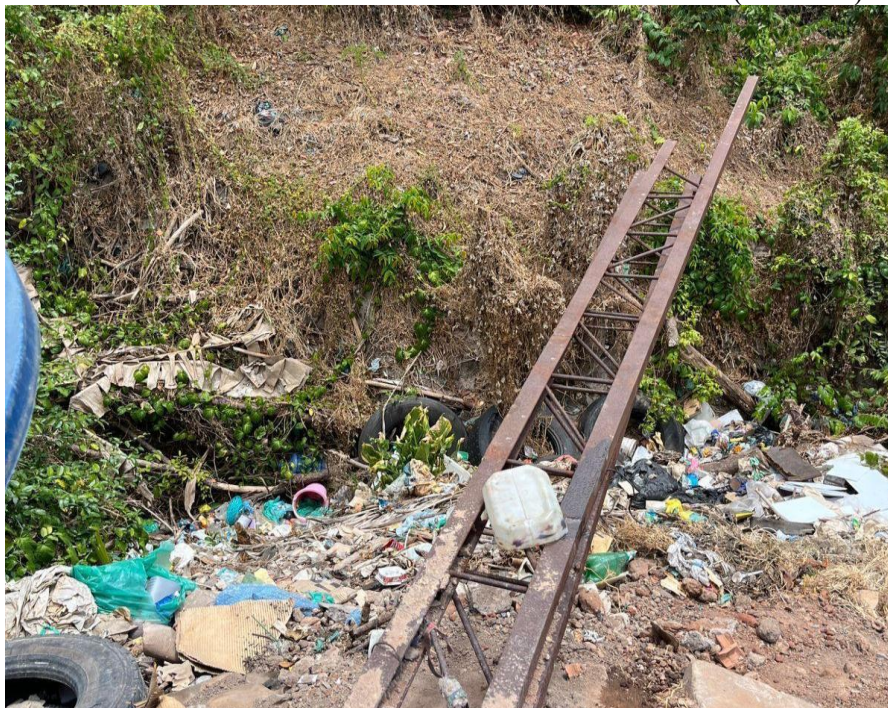
**Foto 4** - Entulho em encosta encontrado em mecânica (setor 3.3).

Na foto 4, se observou o despejo de lixo/entulho por parte de mecânicos, que utilizam a região da encosta como área de descarte de peças, restos de material automotivo e outros resíduos, o que degrada o ambiente e contribui diretamente para o aumento do assoreamento e para o avanço da instabilidade do solo, já que esses materiais se acumulam sobre a encosta, pesando e pressionando ainda mais um terreno que já é naturalmente frágil.
