## ANÁLISE DOS RISCOS GEOMORFOLÓGICOS NOS BAIRROS VILA ITAMAR E RECANTO VERDE, SÃO LUÍS - MA

### *ANALYSIS OF GEOMORPHOLOGICAL RISKS IN THE VILA ITAMAR AND RECANTO VERDE NEIGHBORHOODS, SÃO LUÍS - MA*

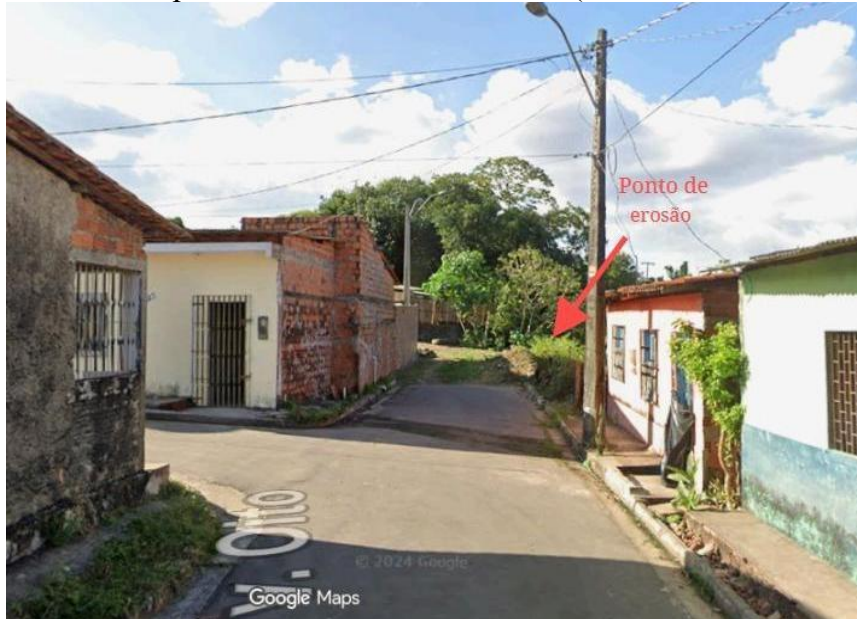
Quanto menor a proximidade entre a moradia e o talude, maior o risco de que processos como deslizamentos, queda de blocos ou erosão afetem essas construções. Isso significa que os moradores estão vivendo praticamente “na linha de impacto” dos

**Figura 1** - Casas próximas à erosão no setor 3.1 (Tv. Oito - Recanto Verde).

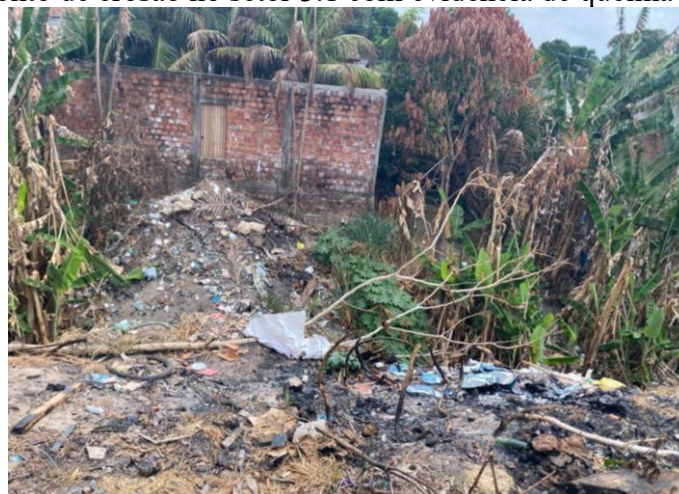
Consequentemente, foi possível observar grande quantidade de lixo e entulho descartados tanto no topo quanto na base da encosta, exatamente nas áreas onde ocorrem processos de movimento de massa. Além disso, no setor 3.1, a situação é ainda mais preocupante devido à prática de queima do lixo acumulado sobre a área de erosão, conforme a foto 1.

**Foto 1** - Ponto de erosão no setor 3.1 com evidência de queima de resíduos.

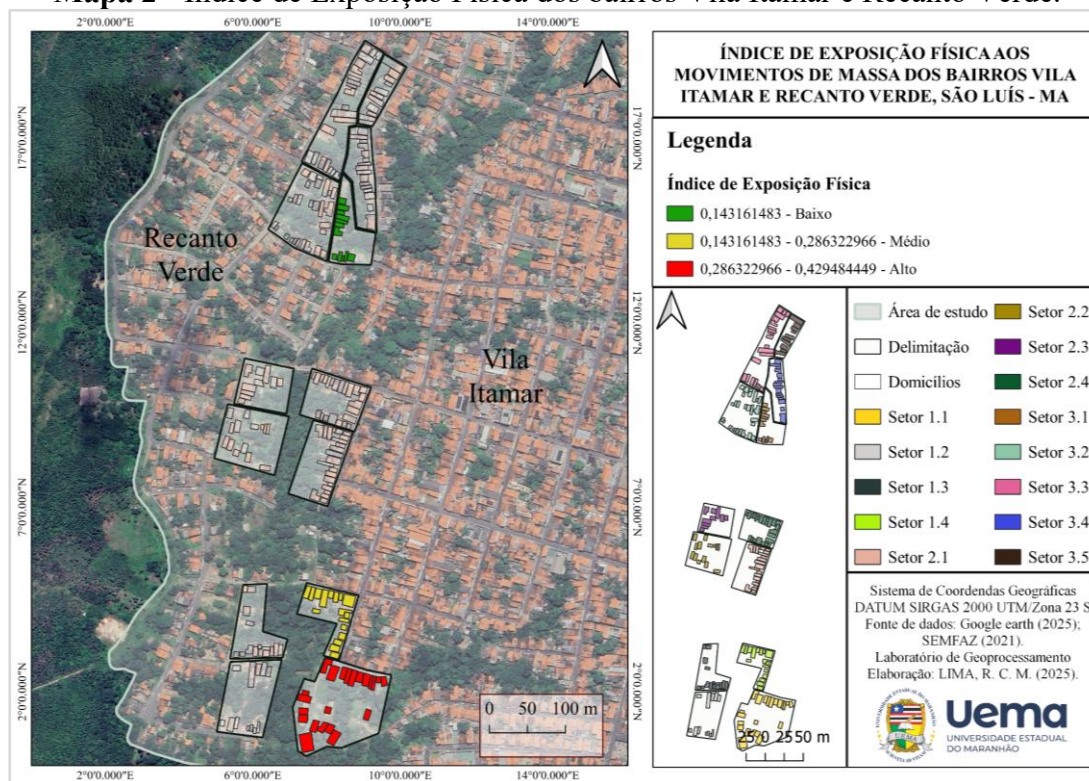
**Mapa 2 - Índice de Exposição Física dos bairros Vila Itamar e Recanto Verde.**

Como observado durante aplicação das fichas, o setor 1.1 apresenta alta declividade, alta ocupação/densidade na encosta, possuindo nível 5 (máximo) para a

maioria das variáveis Físico-Naturais e Estruturais. O mesmo ocorreu no setor 3.1, apresentando nível 5 (máximo) para a maioria das variáveis, no entanto a diferença de quantidade de domicílios pode ter sido um fator preponderante para que este apresentasse baixo índice.

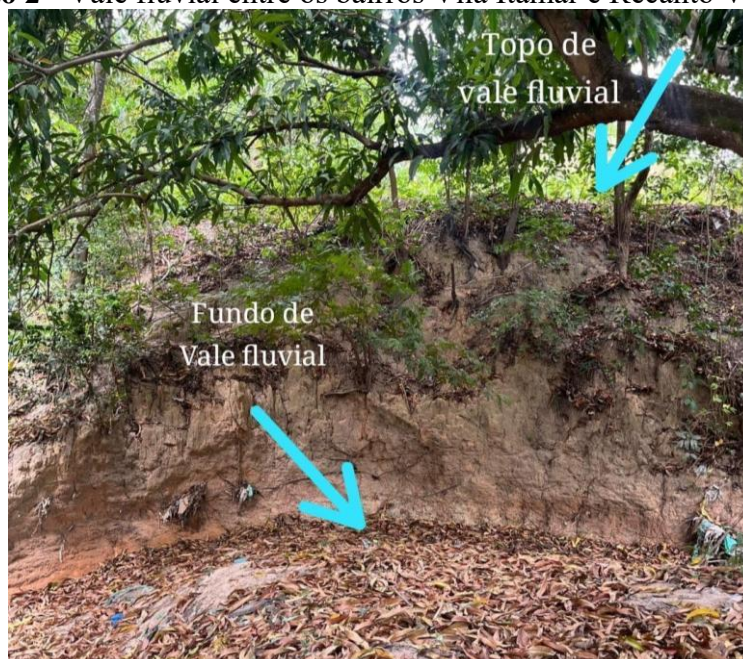
Durante os campos realizados, observou-se que a área de estudo vem sendo modificada pela ação humana, principalmente pela retirada da cobertura vegetal, o que, consequentemente, deixa o solo exposto. A ausência dessa vegetação de proteção permite que a água da chuva atinja o solo diretamente, desagregando-o e facilitando seu transporte para o leito do afluente, conforme a foto 2.

**Foto 2** - Vale fluvial entre os bairros Vila Itamar e Recanto Verde.

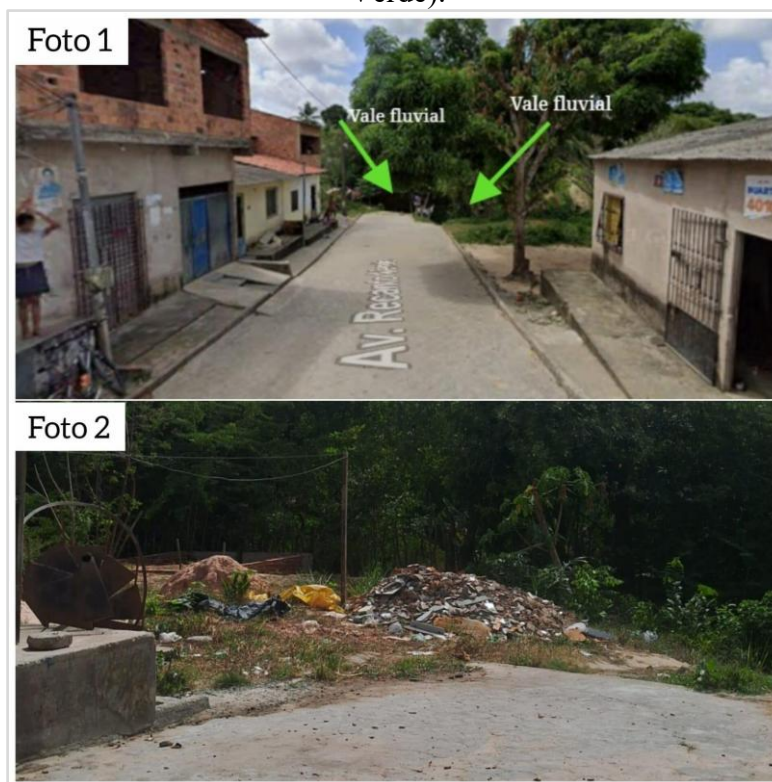
Neste sentido, um aspecto importante a ser considerado é a percepção da própria comunidade em relação ao problema do lixo. Os moradores não assumem responsabilidade pelo descarte irregular: moradores do bairro Vila Itamar atribuem o acúmulo de resíduos aos moradores do bairro Recanto Verde e vice-versa. Esse jogo de acusações revela não apenas a ausência de uma gestão adequada dos resíduos sólidos, mas também uma sensação de descompromisso coletivo, onde o lixo se torna um problema “do outro” (figura 2).

**Figura 2** - Presença de construções e entulho próximos ao vale fluvial (Av. Recanto Verde).

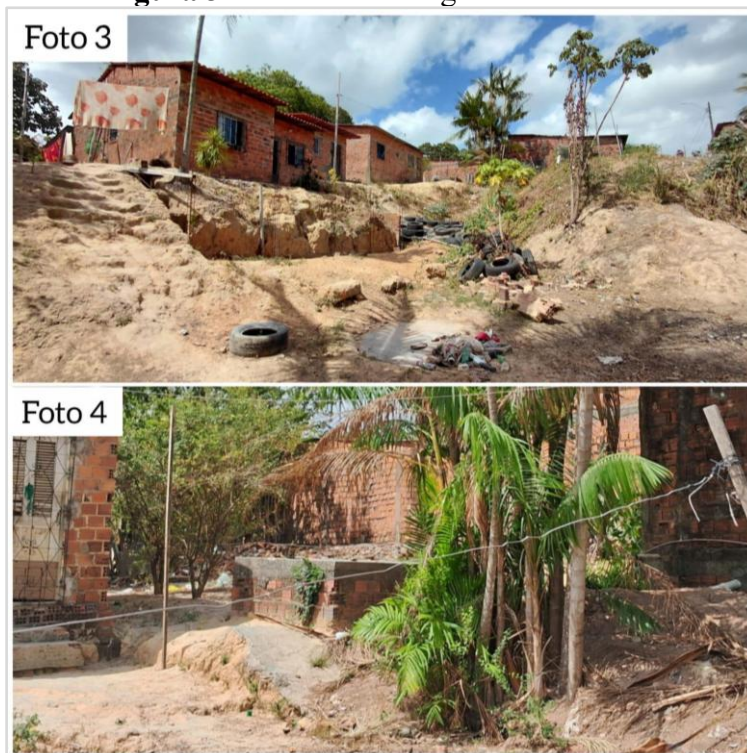
Os moradores utilizam o interior do canal como caminho de circulação, o que reforça a degradação do terreno. A passagem de pessoas compacta o solo e acelera processos erosivos, sobretudo porque o ambiente já apresenta fragilidades naturais. As casas rentes à encosta mantêm essas moradias expostas a riscos associados à erosão, ao deslizamento de material e ao avanço do canal durante o período chuvoso.

Neste setor foi registrada a presença de fossa rudimentar, indicando a ausência de infraestrutura básica de saneamento, alto grau de assoreamento, solo exposto, moradias de alvenaria, porém com fundações e estruturas bastante deficientes, o que indica que essas casas foram erguidas sem planejamento técnico adequado, direcionando o escoamento superficial diretamente para o curso d'água.

A ocupação dentro do canal, o uso do local como passagem, a presença de fossa improvisada e o assoreamento acentuado, conforme observado na figura 3, fazem deste setor uma área de vulnerabilidade significativa, demandando intervenções urgentes para garantir a segurança dos moradores e a recuperação ambiental da drenagem.

**Figura 3 - Canal de drenagem no setor 2.2.**

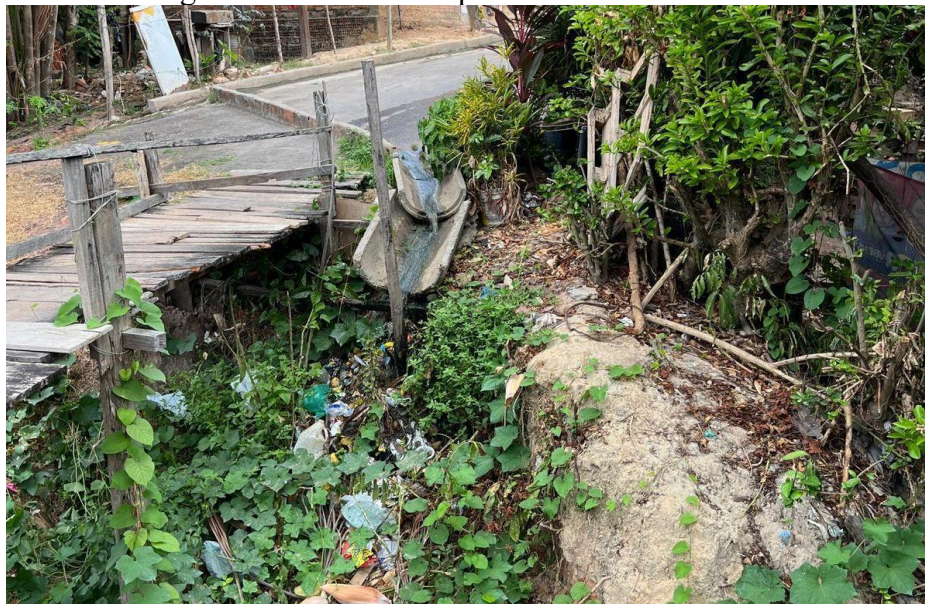
Estes setores apresentam moradias construídas em alvenaria, porém com fundações e estruturas bastante deficientes, constatou-se uma grande quantidade de lixo e entulho depositados nas margens da erosão, o que agrava o problema. No entanto, um dos aspectos mais preocupantes observados nesses setores é a presença de esgoto à céu aberto direcionado diretamente ao afluente do rio Bacanga, através de canaleta.

Esse escoamento contínuo de efluentes não apenas compromete a qualidade da água, mas também enfraquece o solo das margens, contribuindo para processos erosivos acelerados. A água servida, ao infiltrar e se acumular no terreno, altera sua consistência e reduz sua capacidade de sustentação, afetando diretamente as casas que estão implantadas muito próximas à área de risco (foto 3).

**Foto 3** - Esgoto á céu aberto nas proximidades dos setores 2.3 e 2.4.

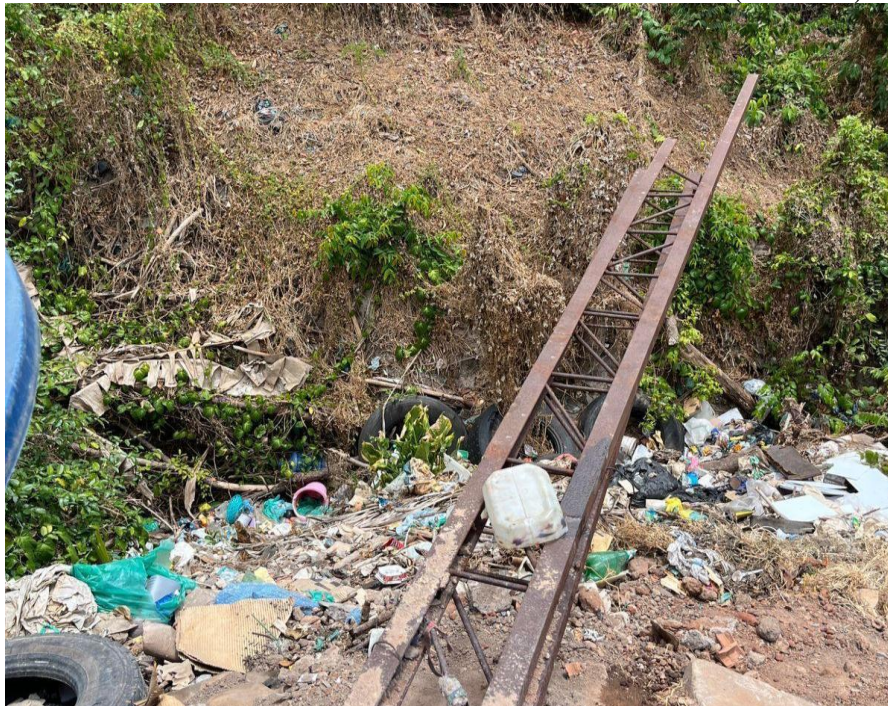
**Foto 4 - Entulho em encosta encontrado em mecânica (setor 3.3).**

Na foto 4, se observou o despejo de lixo/entulho por parte de mecânicos, que utilizam a região da encosta como área de descarte de peças, restos de material automotivo e outros resíduos, o que degrada o ambiente e contribui diretamente para o aumento do assoreamento e para o avanço da instabilidade do solo, já que esses materiais se acumulam sobre a encosta, pesando e pressionando ainda mais um terreno que já é naturalmente frágil.

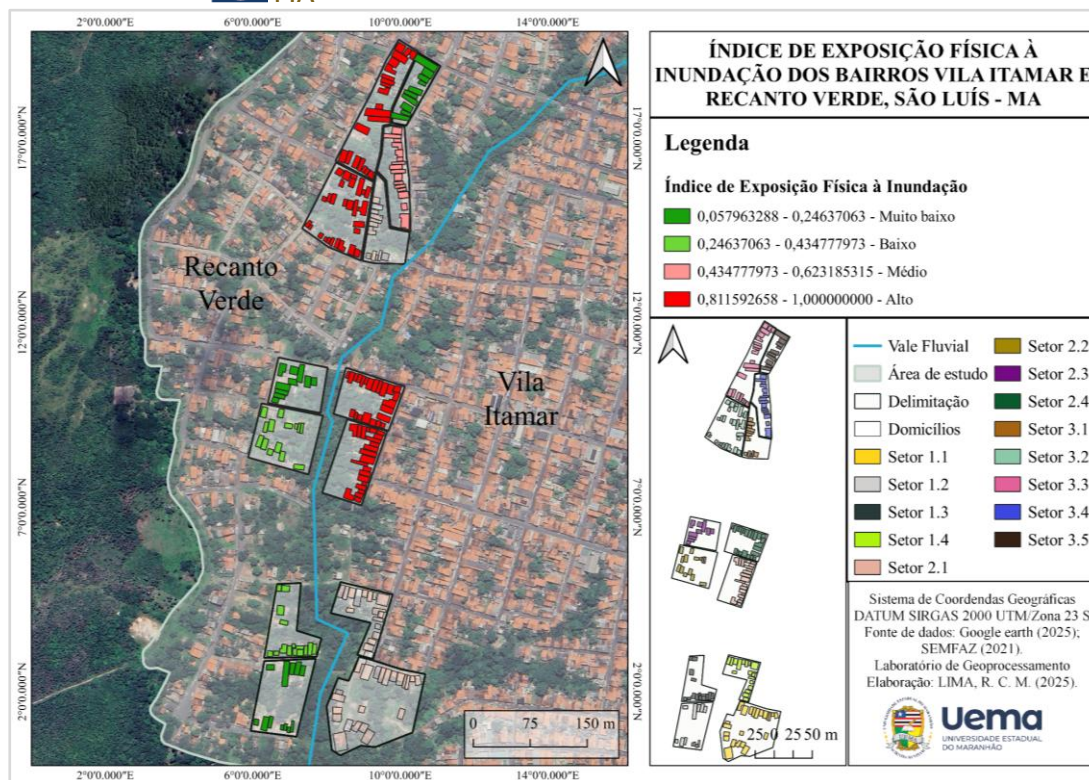
**Mapa 3 - Índice de Exposição à Inundação dos bairros Vila Itamar e Recanto Verde.**

O Índice de Exposição à Inundação demonstra que os bairros Vila Itamar e Recanto Verde apresentam condições propícias à ocorrência de inundações, resultantes da interação entre fatores físico-naturais e antrópicos, especialmente nas áreas situadas próximas ao afluente do rio Bacanga.
