## ANÁLISE DOS RISCOS GEOMORFOLÓGICOS NOS BAIRROS VILA ITAMAR E RECANTO VERDE, SÃO LUÍS - MA

### *ANALYSIS OF GEOMORPHOLOGICAL RISKS IN THE VILA ITAMAR AND RECANTO VERDE NEIGHBORHOODS, SÃO LUÍS - MA*

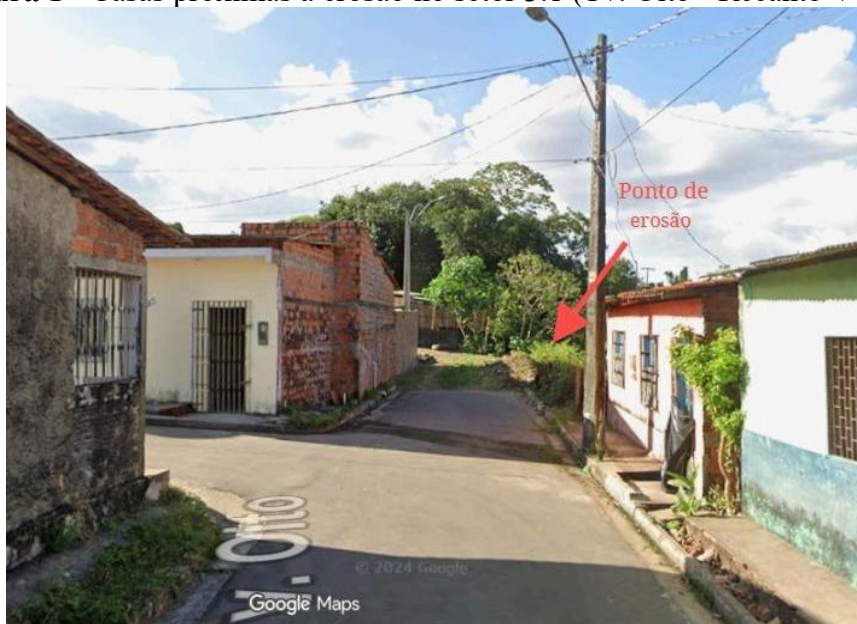
Quanto menor a proximidade entre a moradia e o talude, maior o risco de que processos como deslizamentos, queda de blocos ou erosão afetem essas construções. Isso significa que os moradores estão vivendo praticamente “na linha de impacto” dos processos naturais, às vezes, sem sequer perceber o grau de perigo que estão submetidos.

**Figura 1** - Casas próximas à erosão no setor 3.1 (Tv. Oito - Recanto Verde).

Essa situação mostra dois problemas acontecendo ao mesmo tempo: há muitas pessoas morando em áreas frágeis e, ao mesmo tempo, as casas estão perto demais das encostas. Isso faz com que processos que poderiam ser pequenos (como uma erosão, um deslizamento superficial ou a queda de pequenas porções de solo) possam se transformar em riscos reais para quem vive ali.

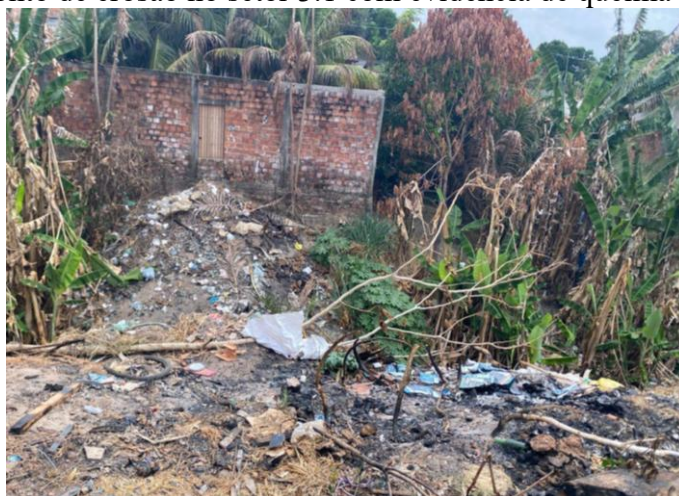
Consequentemente, foi possível observar grande quantidade de lixo e entulho descartados tanto no topo quanto na base da encosta, exatamente nas áreas onde ocorrem processos de movimento de massa. Além disso, no setor 3.1, a situação é ainda mais preocupante devido à prática de queima do lixo acumulado sobre a área de erosão, conforme a foto 1.

**Foto 1** - Ponto de erosão no setor 3.1 com evidência de queima de resíduos.

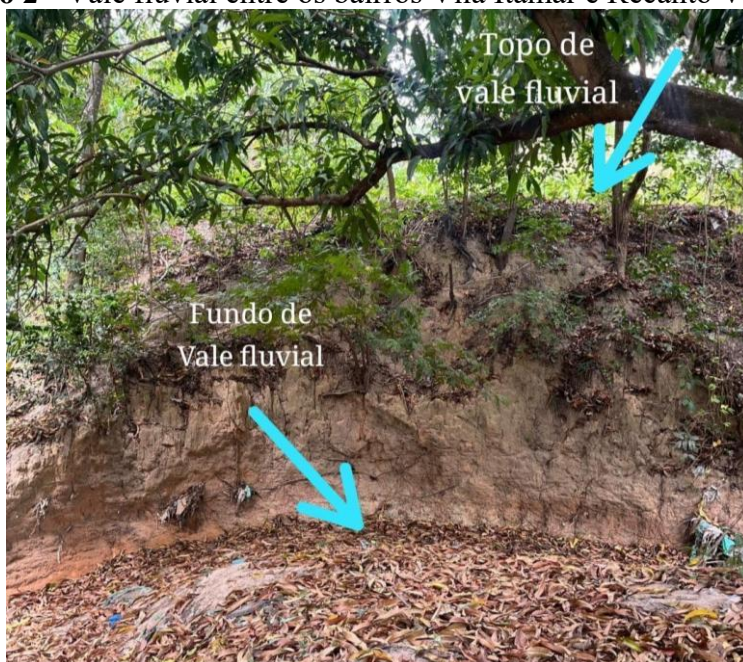
Durante os campos realizados, observou-se que a área de estudo vem sendo modificada pela ação humana, principalmente pela retirada da cobertura vegetal, o que, consequentemente, deixa o solo exposto. A ausência dessa vegetação de proteção permite que a água da chuva atinja o solo diretamente, desagregando-o e facilitando seu transporte para o leito do afluente, conforme a foto 2.

**Foto 2** - Vale fluvial entre os bairros Vila Itamar e Recanto Verde.

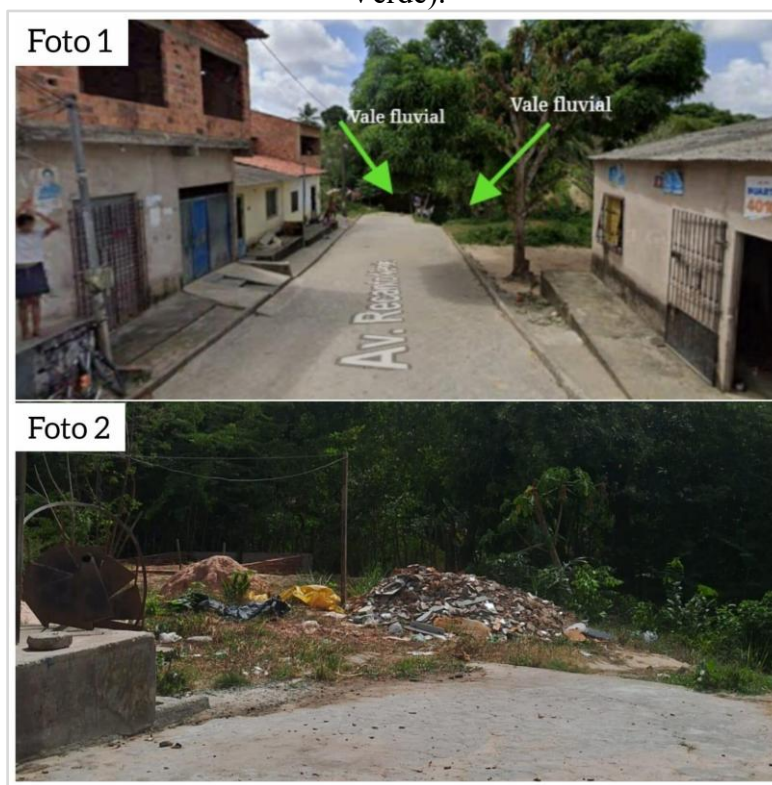
Neste sentido, um aspecto importante a ser considerado é a percepção da própria comunidade em relação ao problema do lixo. Os moradores não assumem responsabilidade pelo descarte irregular: moradores do bairro Vila Itamar atribuem o acúmulo de resíduos aos moradores do bairro Recanto Verde e vice-versa. Esse jogo de acusações revela não apenas a ausência de uma gestão adequada dos resíduos sólidos, mas também uma sensação de descompromisso coletivo, onde o lixo se torna um problema “do outro” (figura 2).

**Figura 2** - Presença de construções e entulho próximos ao vale fluvial (Av. Recanto Verde).

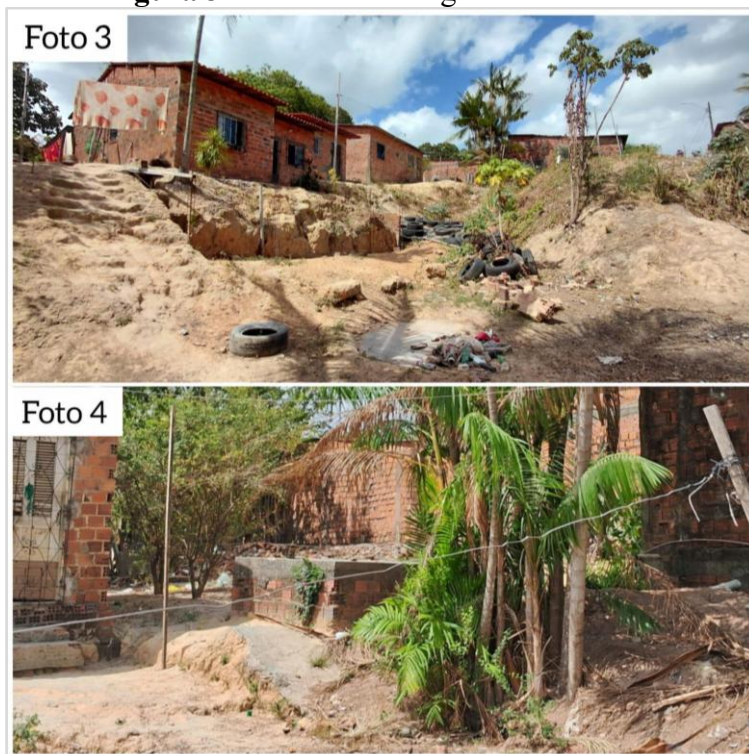
Os moradores utilizam o interior do canal como caminho de circulação, o que reforça a degradação do terreno. A passagem de pessoas compacta o solo e acelera processos erosivos, sobretudo porque o ambiente já apresenta fragilidades naturais. As casas rentes à encosta mantêm essas moradias expostas a riscos associados à erosão, ao deslizamento de material e ao avanço do canal durante o período chuvoso.

Neste setor foi registrada a presença de fossa rudimentar, indicando a ausência de infraestrutura básica de saneamento, alto grau de assoreamento, solo exposto, moradias de alvenaria, porém com fundações e estruturas bastante deficientes, o que indica que essas casas foram erguidas sem planejamento técnico adequado, direcionando o escoamento superficial diretamente para o curso d'água.

A ocupação dentro do canal, o uso do local como passagem, a presença de fossa improvisada e o assoreamento acentuado, conforme observado na figura 3, fazem deste setor uma área de vulnerabilidade significativa, demandando intervenções urgentes para garantir a segurança dos moradores e a recuperação ambiental da drenagem.

**Figura 3 - Canal de drenagem no setor 2.2.**

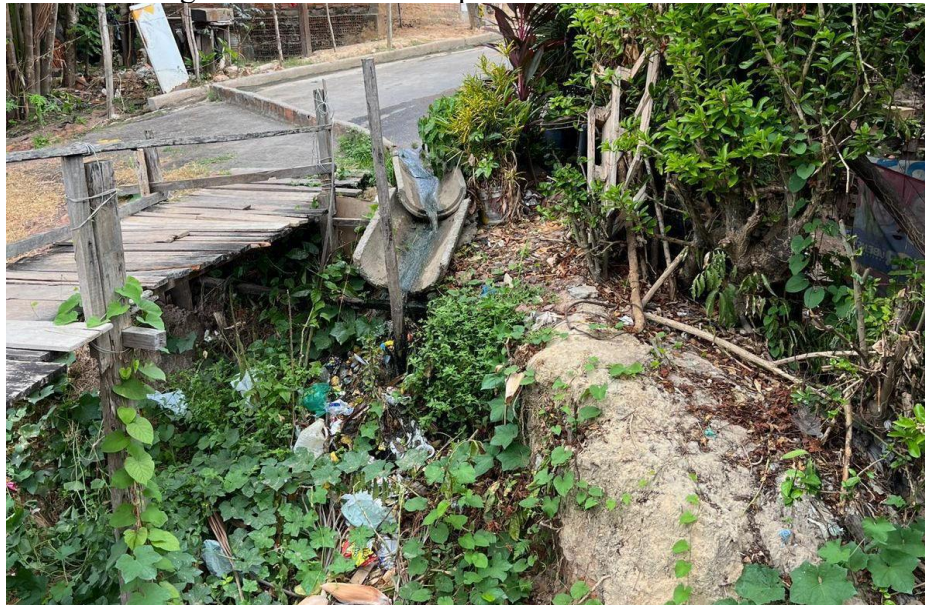
Estes setores apresentam moradias construídas em alvenaria, porém com fundações e estruturas bastante deficientes, constatou-se uma grande quantidade de lixo e entulho depositados nas margens da erosão, o que agrava o problema. No entanto, um dos aspectos mais preocupantes observados nesses setores é a presença de esgoto à céu aberto direcionado diretamente ao afluente do rio Bacanga, através de canaleta.

erosivos acelerados. A água servida, ao infiltrar e se acumular no terreno, altera sua consistência e reduz sua capacidade de sustentação, afetando diretamente as casas que estão implantadas muito próximas à área de risco (foto 3).

**Foto 3** - Esgoto à céu aberto nas proximidades dos setores 2.3 e 2.4.

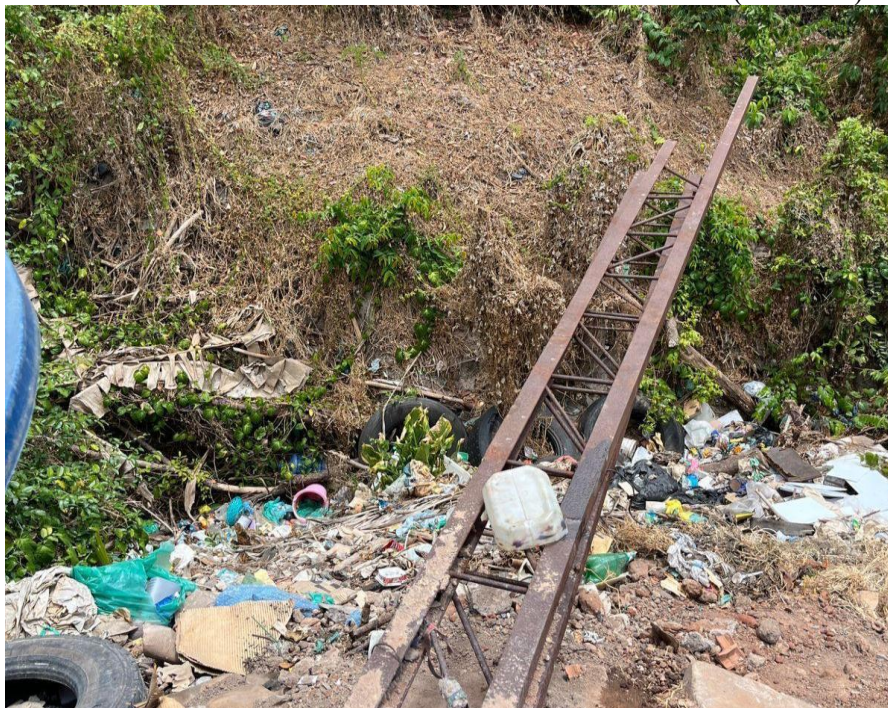
**Foto 4 - Entulho em encosta encontrado em mecânica (setor 3.3).**

Na foto 4, se observou o despejo de lixo/entulho por parte de mecânicos, que utilizam a região da encosta como área de descarte de peças, restos de material automotivo e outros resíduos, o que degrada o ambiente e contribui diretamente para o aumento do assoreamento e para o avanço da instabilidade do solo, já que esses materiais se acumulam sobre a encosta, pesando e pressionando ainda mais um terreno que já é naturalmente frágil.
