Revista de
Geomorfologia

CATÁSTROFES SOCIOAMBIENTAIS E AS MUDANÇAS NA PAISAGEM: UM ESTUDO DE CASO EM PETRÓPOLIS, ESTADO DO RIO DE JANEIRO

SOCIO-ENVIRONMENTAL CATASTROPHES AND CHANGES IN THE LANDSCAPE: A CASE STUDY IN PETRÓPOLIS, RIO DE JANEIRO STATE

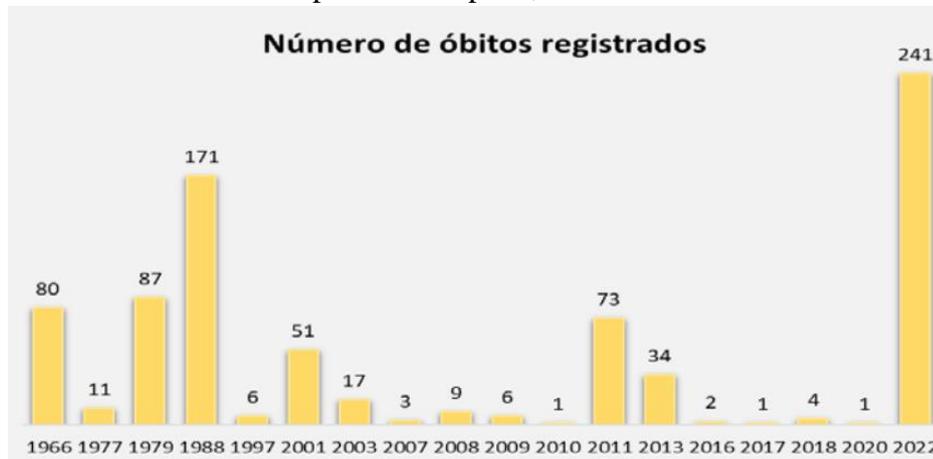
Figura 1. Gráfico de número de óbitos registrados em episódios de chuva intensa ocorridos no município de Petrópolis, entre 1966 e 2022.

Semanas depois, no dia 20 de março, 250 milímetros caíram em apenas três horas (CEMADEN, 2022). As chuvas de março, que caíram, principalmente sobre o 1º distrito, encontraram uma cidade devastada, ainda com ruas tomadas pelos destroços dos deslizamentos, rios obstruídos e bueiros entupidos. Os trabalhos de busca de desaparecidos ainda não haviam sido concluídos quando novos escorregamentos de encostas e enchentes ocorreram. Este evento fez mais sete vítimas fatais. No total, no ano de 2022, 241 pessoas perderam a vida, nessa catástrofe socioambiental no município (Figura 1).

De acordo com o gráfico destacado na figura 1, bem como no breve histórico apresentado, apesar da recorrência de desastres socioambientais em Petrópolis, resta evidente que o evento trágico de 2022 configura como a maior catástrofe da história da cidade. Além dos impactos demonstrados pelos números de mortos e de feridos, esses eventos, mesmo os de menores proporções, trazem transtornos para a população. A cidade vira um verdadeiro caos: a rotina dos moradores é alterada, bem como a paisagem é brutalmente modificada (GUERRA e LOUREIRO, 2022).

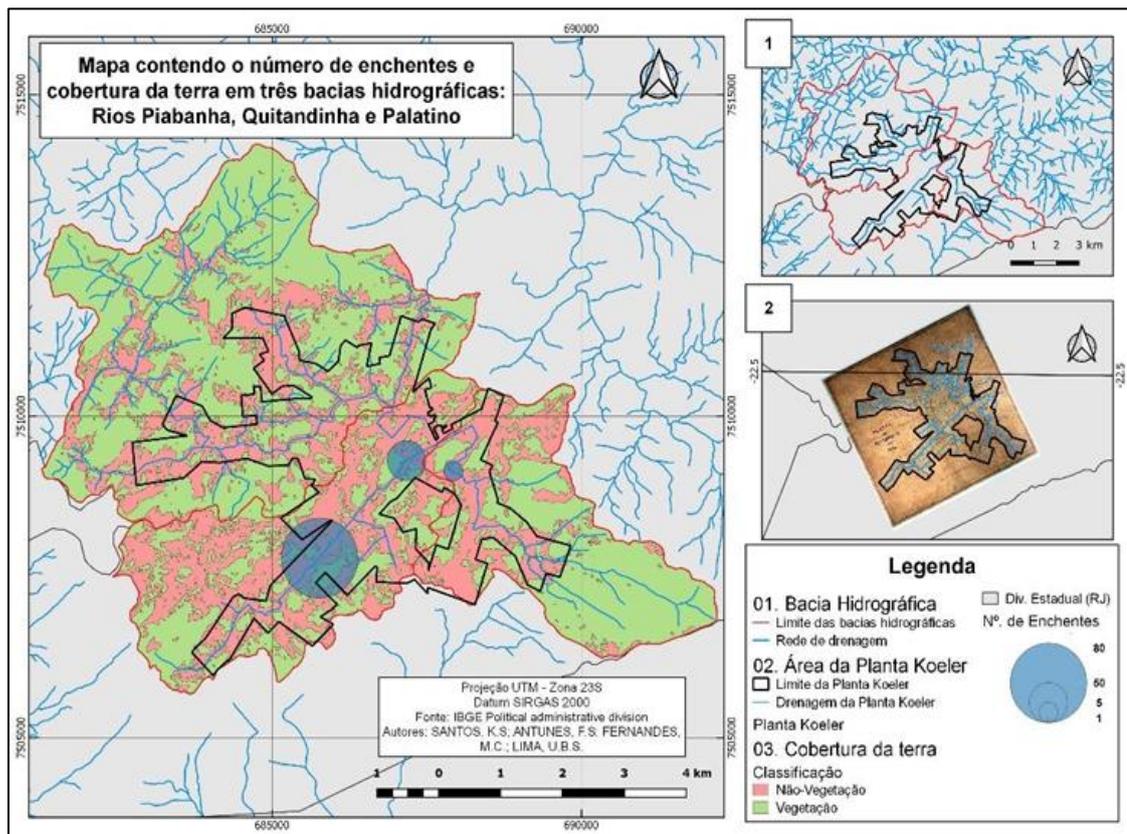
Figura 4. Síntese de dados integrados das três principais bacias hidrográficas do 1º Distrito de Petrópolis.

O 1º Distrito de Petrópolis é atravessado por três bacias hidrográficas: Quitandinha, Platino e Piabanha. Desde o planejamento da cidade, realizado na década de 1840 pelo Major Júlio Frederico Koeler (1804-1847), havia certa preocupação para que se preservasse as margens dos rios que cortam o município. Contudo, como demonstraram Fernandes *et al.* (2022), em meio aos intensos processos de industrialização e de urbanização que ocorreram em Petrópolis nos últimos 130 anos, os cursos das águas foram estreitados e alterados e as margens passaram a ser ocupadas por construções de ruas, moradias e fábricas. A figura 4 expõe o atual nível de ocupação das margens das bacias hidrográficas do município.

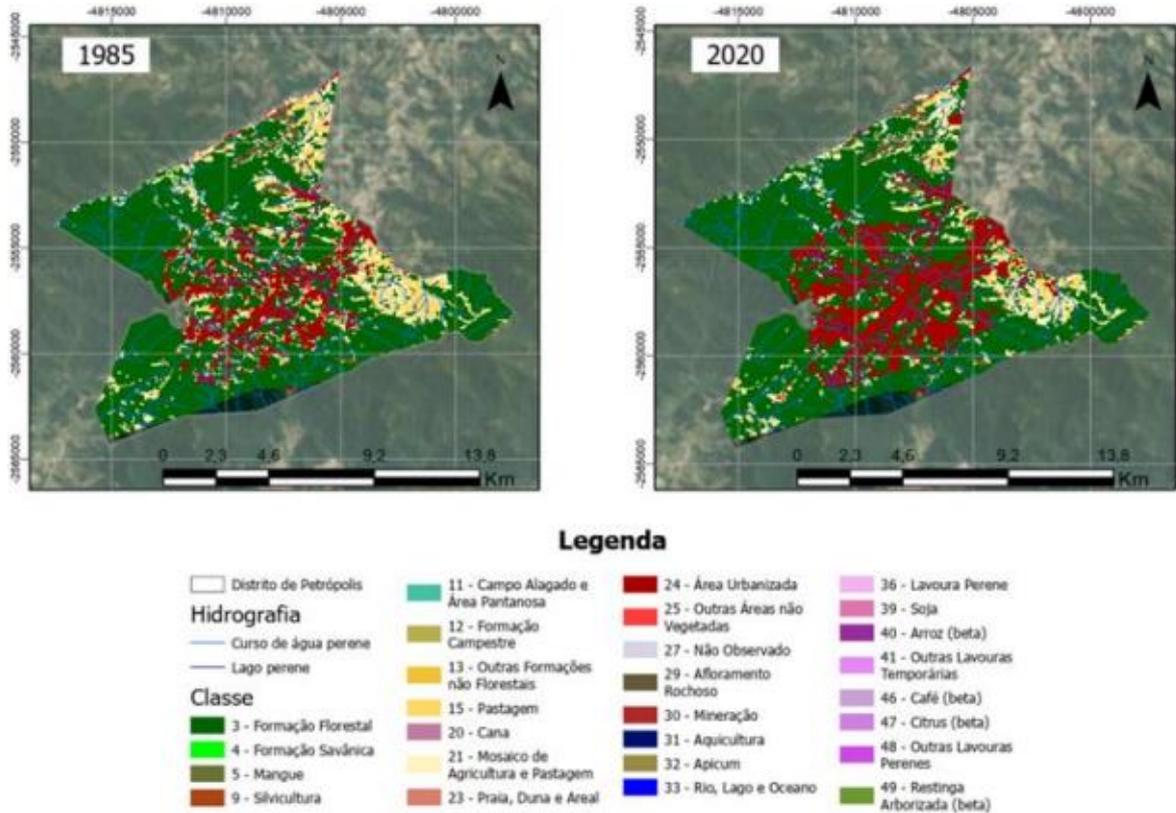
Figura 5. Mapa de uso e cobertura do solo de Petrópolis/RJ.

A crescente ocupação de áreas antes inabitadas, principalmente as encostas íngremes, ajuda a explicar a diminuição da vegetação (Figura 5).

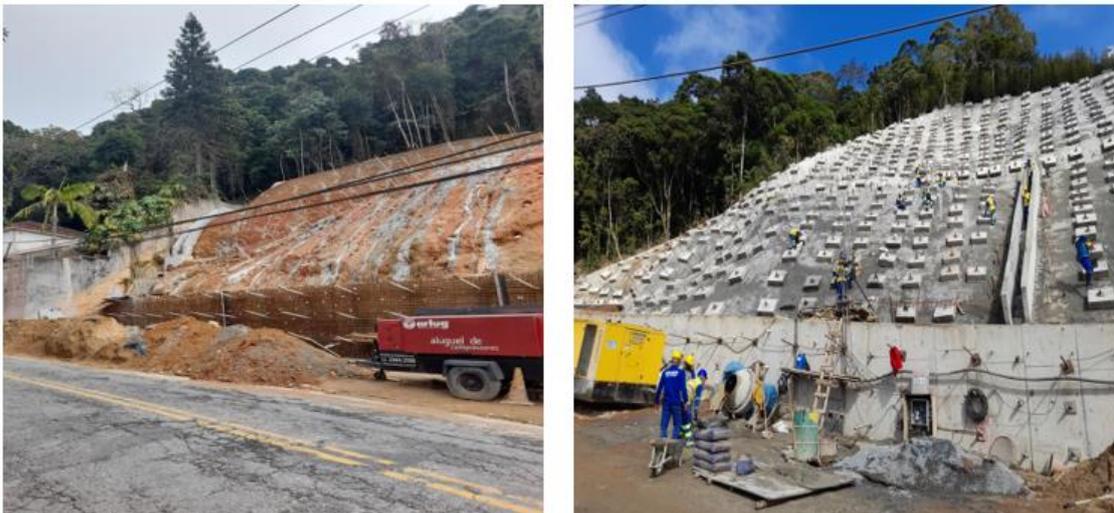
Figura 6. Obra na rua Olavo Bilac/ Castelânea (esquerda); Obra na rua Conde D’Eu/ Castelânea (direita).

Ainda durante o trabalho de campo, foram visitadas áreas onde estavam sendo realizadas obras de recuperação. Tratam-se de obras de custos elevados, feitas apenas nos bairros habitados por pessoas com maior poder aquisitivo (Figuras 6 - equivalentes aos pontos 2 e 3 da quadro dos locais visitados no trabalho de campo).

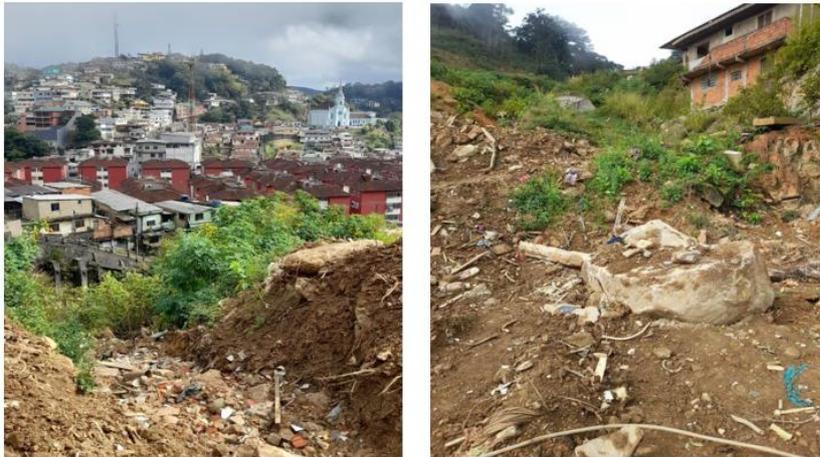
Figura 7. Travessa Frei Leão - “Morro da Oficina”.

Nos bairros onde moram pessoas com poder aquisitivo mais baixo, como por exemplo, na Travessa Frei Leão (Morro da Oficina), até a data do trabalho de campo (30/06/2023), não havia iniciado nenhuma obra de grande porte. Neste local, o cenário ainda era desolador e representava bem o pesadelo que os moradores viveram em consequência do evento catastrófico (Figuras 7 - equivalente ao ponto 5 do quadro dos locais visitados no trabalho campo).

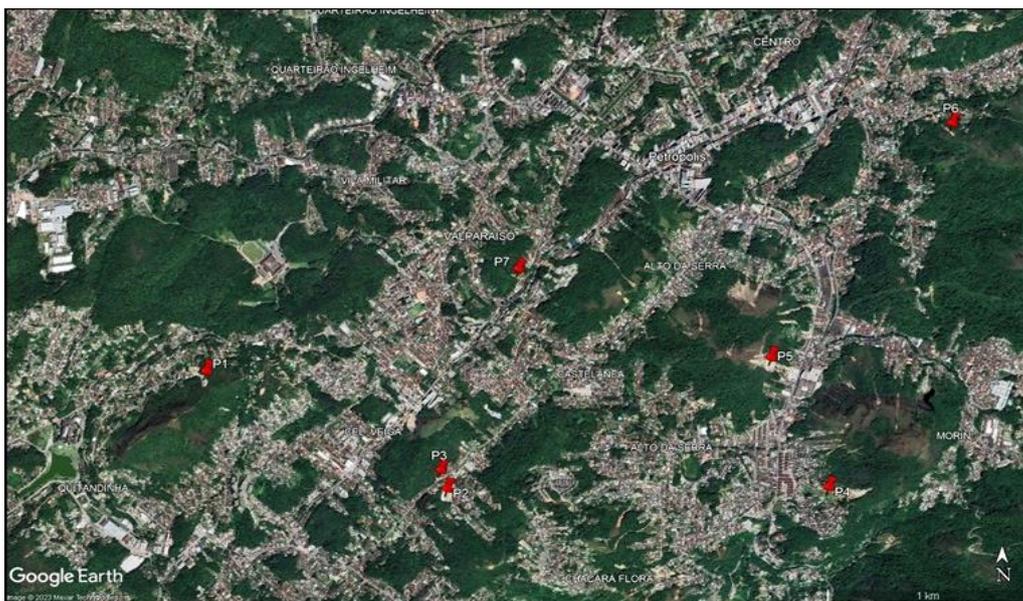
Figura 8. Pontos visitados em 30/06/2023.

Também foi realizado trabalho de campo, no qual as áreas atingidas foram fotografadas e georreferenciadas com o auxílio de um GPS Garmin. Com os dados referentes à localização em mãos, buscou-se trabalhar as imagens de satélite de antes e de depois da catástrofe, com o objetivo de dimensionar as cicatrizes deixadas nas encostas pelos eventos de 2022.

A quadro 1 contém os dados, relativos às coordenadas geográficas, cotas, perímetro da área em metros, de cada cicatriz, assim como contém as datas das imagens do antes e do depois da catástrofe de 2022, para facilitar o comparativo das mudanças na paisagem.

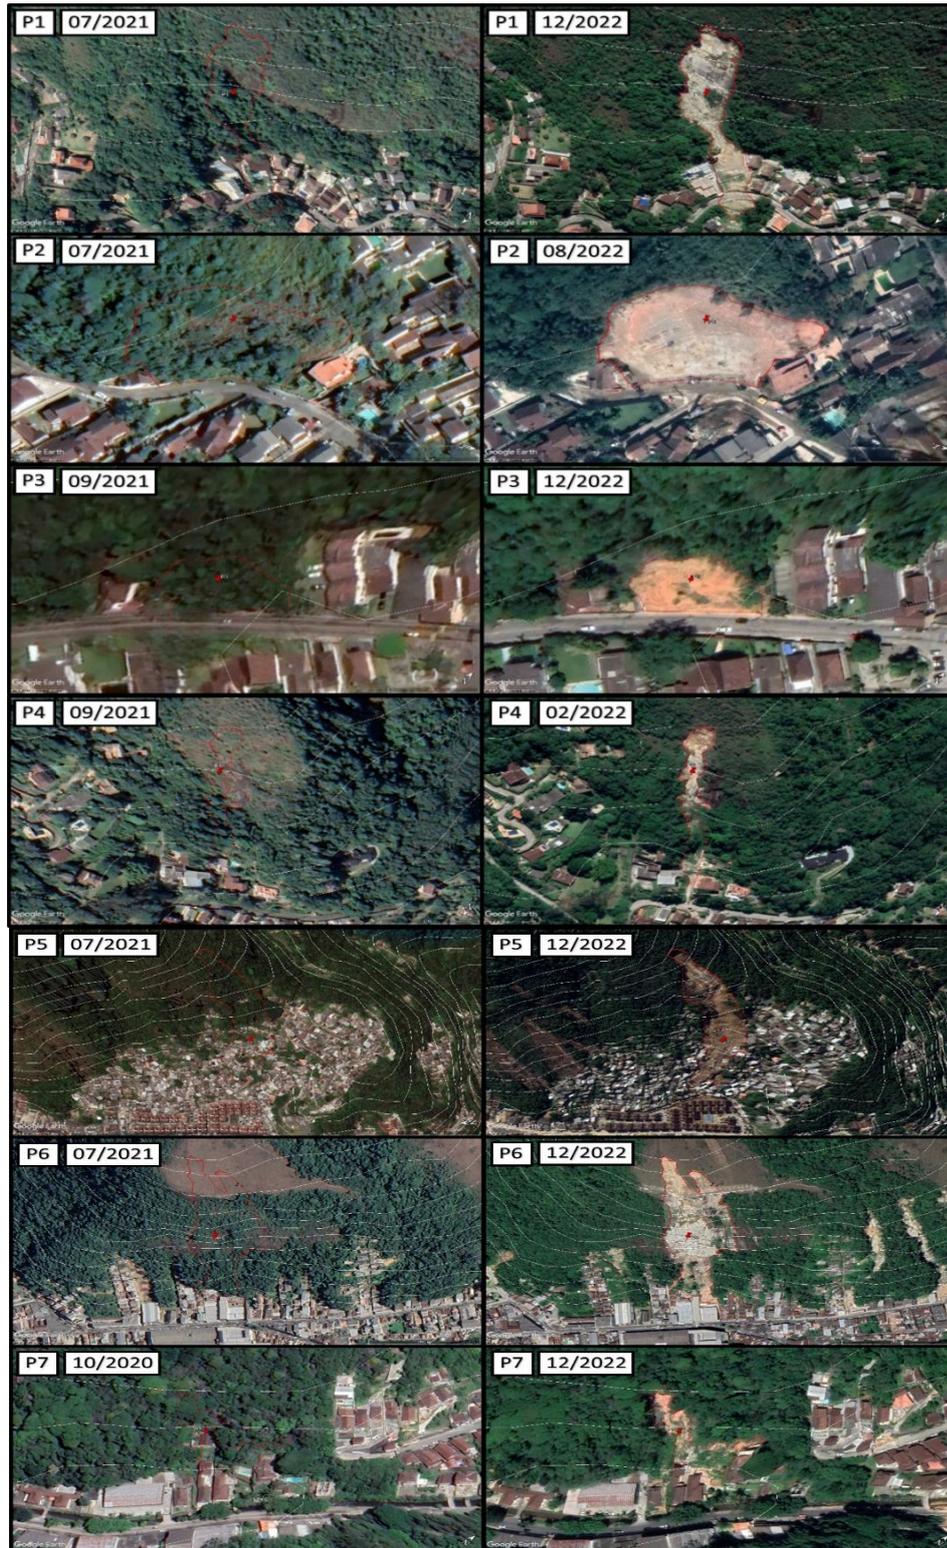
Figura 9. Representação do pré (esquerda) e do pós (esquerda) tragédia de 2022.

Sobre o ponto 4, a análise da figura 9 permite examinar que, na imagem de 2021, já havia uma espécie de clareira composta por vegetação rala e solo desprotegido acima das casas. Foi justamente nessa área que, em 2022, ocorreu o deslizamento. As grandes rochas e os detritos provenientes desse deslizamento atravessaram a rua e atingiram uma casa, tirando a vida de três pessoas da mesma família e deixando uma gravemente ferida.

O ponto 5, requer ainda mais atenção, visto o número de mortos e desabrigados que habitavam o local. Na imagem de 2021 (Figura 9), percebe-se a presença de centenas de casas sobre uma encosta íngreme. A construção dessas moradias desestabilizou a região, uma vez que ocuparam o lugar da vegetação que antes protegia o solo. Além disso, por se tratar de uma área ocupada, em sua maioria, por pessoas de baixa renda, a maioria das casas não possuía estrutura adequada, saneamento compatível com as normas de urbanização e estavam em terrenos que, pelo alto grau de inclinação, desafiavam a gravidade.

As imagens relativas a esse ponto (Figuras 7 e 10) apresentam um cenário devastador. Nas comparações entre 2021 e 2022 (Figura 9), percebe-se que o deslizamento divide o aglomerado de casas praticamente ao meio. Os reflexos da catástrofe na paisagem são impactantes. Em julho de 2023, em visita ao local, algumas pessoas do entorno se aproximaram para conversar. Relataram como foi o dia da tragédia e como é olhar para as marcas deixadas ali. Escombros, casas ainda com os móveis deixados para trás, objetos que antes pertenciam a alguém e, hoje, compõem um cenário de tristeza, dor e saudade.

No ponto 6, em 2021 (Figura 9), nota-se também, na parte mais acima da encosta, a falta de vegetação. E, assim como no ponto 4, a área cujo solo está descoberto foi o ponto inicial do movimento de massa.

Por fim, o ponto 7, localizado na Rua Washington Luís, foi o cenário de uma das imagens mais marcantes da tragédia socioambiental de 2022. Foi nesse local que dois ônibus foram arrastados para dentro da calha do Rio Quitandinha, vitimando fatalmente alguns dos passageiros que estavam nos veículos. Ao compararmos as imagens de satélite desse ponto, anos 2021 e 2022 [Figura 9], percebe-se uma grande cicatriz no ano de 2022.

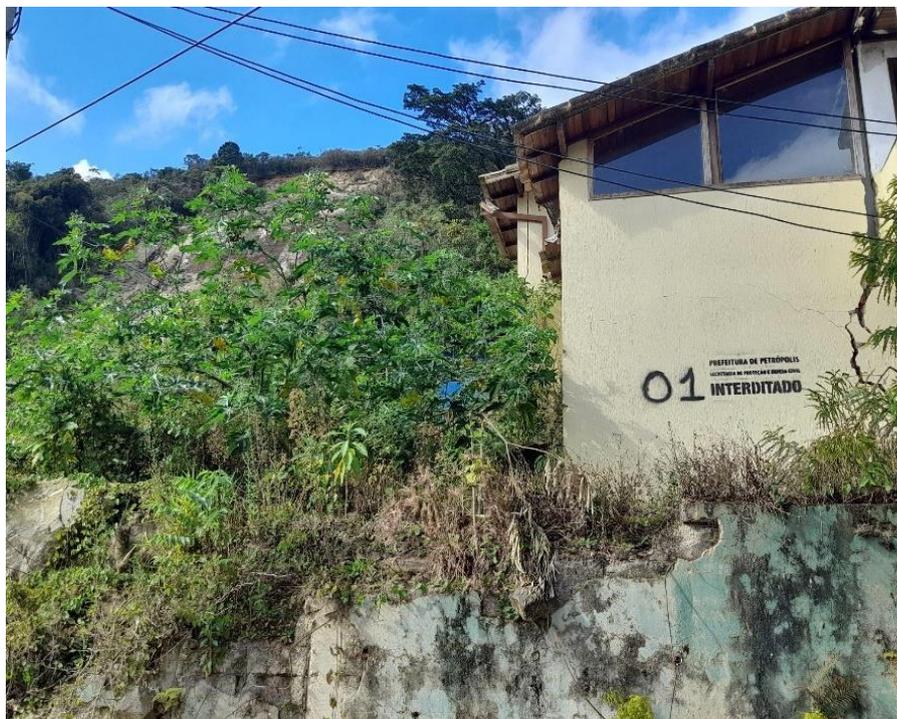
Figura 10. Imagem do ponto 1 visitado em 30.06.2023.

O primeiro ponto, está localizado no bairro Quitandinha. Esse bairro, que é cortado por um rio de mesmo nome do rio que é aquele que apresenta o maior índice de transbordamentos e alagamentos da cidade, ostenta, em sua paisagem, diversas transformações provenientes de movimentos de massa. Em 2022, o bairro Quitandinha foi um dos mais atingidos por deslizamentos de terra e enchentes.

Em visita a esse primeiro ponto, observou-se, além da grande cicatriz na encosta, a marcação feita pela Defesa Civil do município, indicando que o imóvel estava interdito. Tal imóvel apresentava grandes rachaduras em sua estrutura. Pode-se perceber, pela imagem, o quão grande ficou a alteração na paisagem, provocada pelo escorregamento de terra. Onde, antes, havia uma cobertura vegetal em um solo raso, atualmente, existe uma expressiva marca da catástrofe.

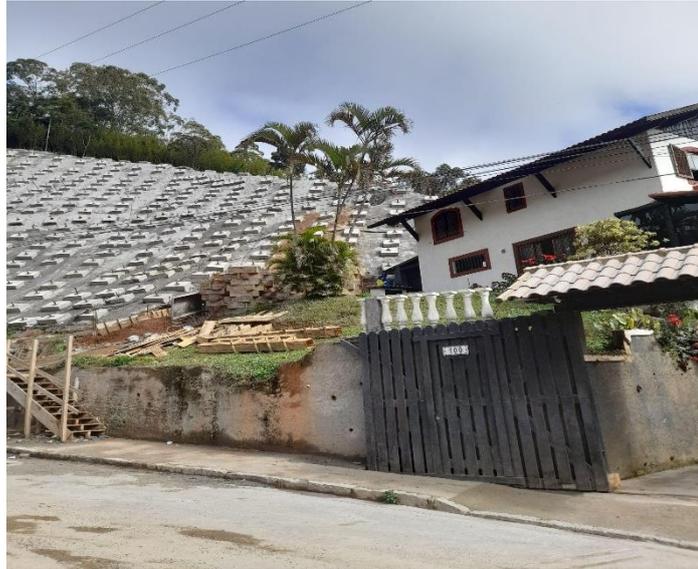
Figura 11. Imagem do ponto visitado em 30.06.2023.

Nos pontos 2 e 3, localizados no mesmo bairro (Castelânea) e próximos um do outro, a marca do deslizamento é enorme, de modo que pode ser visualizada de vários pontos com relevante passagem de pessoas, como escolas, igreja, praça e casas. Aliás, o deslizamento do ponto 2 atingiu algumas casas do entorno e bloqueou uma rua. Em junho de 2023, quando se realizou o trabalho de campo, as obras de contenção desses pontos, custeadas e gerenciadas pelo governo estadual, estavam em andamento. Nesse caso específico, como é possível observar pelas imagens (Figuras 11 e 12), as obras seguem provocando alterações na paisagem, com destaque para os grandes maquinários e para o fluxo constante de trabalhadores.

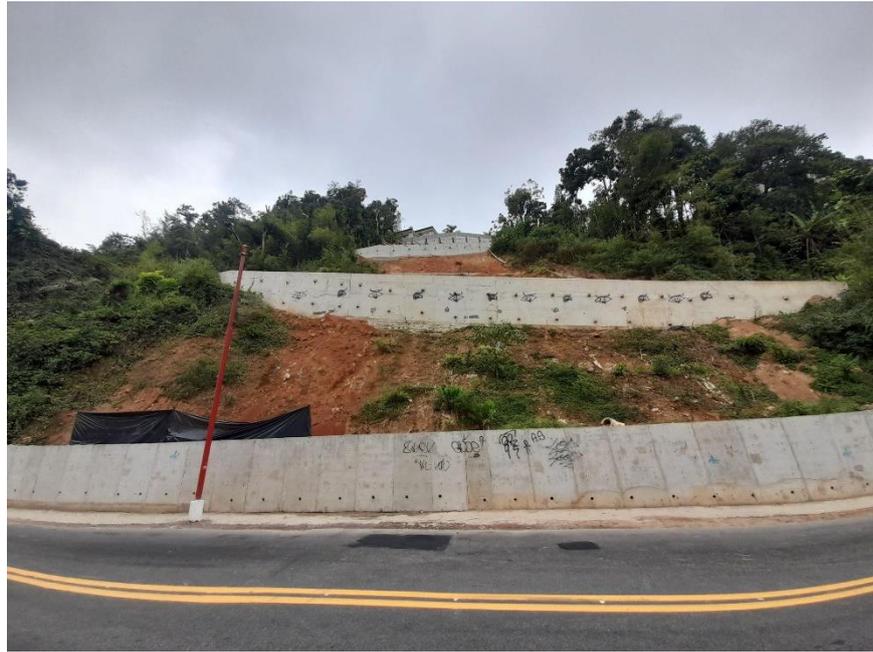
Figura 16. Imagem do ponto 7 visitado em 30.06.2023.

O local marcado pela cicatriz pertence ao Condomínio Quinta de Altiora. Durante o evento chuvoso, o Rio Quitandinha já havia transbordado, tomando conta da rua e recebendo um volume muito intenso de água vindo das encostas. Quando a massa de terra se despreendeu da lateral da rua de acesso ao condomínio, uma grande onda se formou. A força dessa onda foi a responsável por virar os ônibus e por empurrá-los para dentro do rio.
