Revista de
Geomorfologia

RIBEIRO, Diogo F., PEDESTAIS NO
INTERIOR DE VOÇOROCA (AMAZONAS).
Diogo Ferreira Ribeiro, Geógrafo (UFAM),
Mestrando em Ciências Ambientais (UFG),
Laboratório de Geomorfologia, Pedologia e
Geografia Física - LABOGEF (UFG).

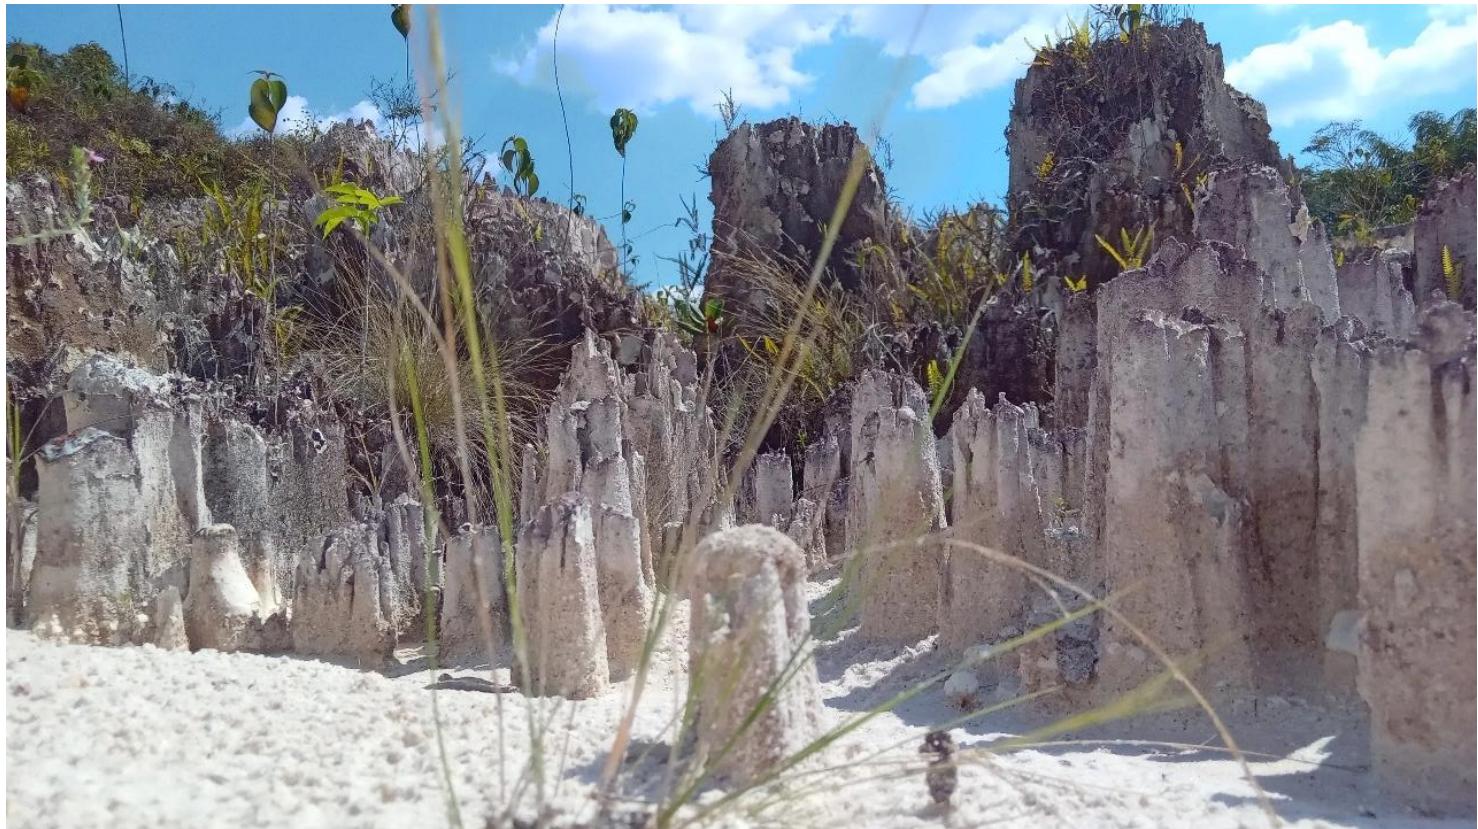
A imagem evidencia a disposição de feições erosivas denominadas “Pedestais” sobre material coluvial inconsolidado do interior de uma voçoroca (feição erosiva de grande escala) na Rodovia Federal BR-174, que integra os estados do Amazonas e Roraima, no Norte do Brasil. Essas feições são estruturas residuais que tem sua gênese e desenvolvimento associados à erosão diferencial pela atuação do salpicamento da água pluvial no material sedimentar inconsolidado do fundo da voçoroca. Este material é originado de arenitos e argilitos cretáceos correspondentes a Formação Alter do Chão (66 Ma), composto por argilominerais de baixa atividade, como a caulinita, que atribui a cor esbranquiçada aos sedimentos. O processo de voçorocamento está associado a conversão do fluxo laminar em fluxo concentrado por influência da má infraestrutura de drenagem disposta pela rodovia, em conjunto com a retirada da cobertura vegetal primária nas margens da pista. O clima de condições extremas de umidade e consequente processo de bissatilização, atuam sobre os minerais desta unidade sedimentar e é corresponsável pela formação de crostas ferruginosas que também se desgastam pela ação intempérica, se unindo à sedimentação coluvionar do fundo da voçoroca. Ao serem depositadas, atuam como retentora de maior resistência à ablação pluvial pela sua maior densidade e granulometria cascalhenta, mantendo a camada coluvionar abaixo preservada enquanto os materiais descobertos ao redor são facilmente removidos pelo escoamento superficial. Estas feições são indicadoras das taxas de perda de solos e sedimentos, e evidenciam a constante atividade de entalhamento da voçoroca e o transporte dos sedimentos até o fundo de vale.
