## OS PROCESSOS URBANOS E AS QUESTÕES SOCIOAMBIENTAIS: UMA ANÁLISE DAS INUNDAÇÕES NO MUNICÍPIO DE SÃO GONÇALO (RJ)

*URBAN PROCESSES AND SOCIO-ENVIRONMENTAL ISSUES: AN ANALYSIS  
OF FLOODS IN THE MUNICIPALITY OF SÃO GONÇALO (RJ)*

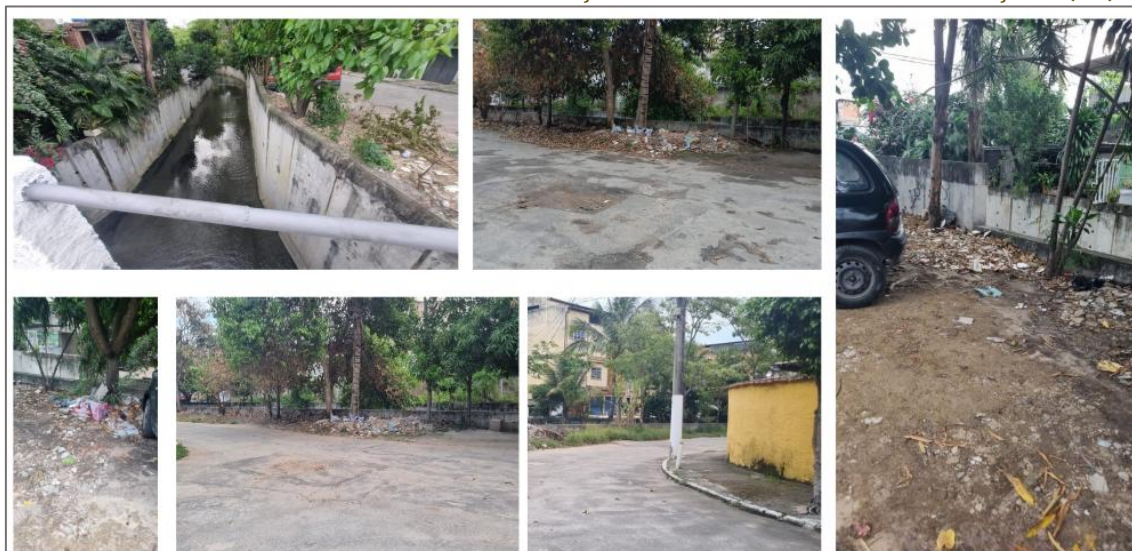
**Figura 4 - Imagens do Rio Imboáçu**

Nesse contexto, a canalização, realizada em trechos urbanos sem planejamento adequado, alterou o curso natural do rio Imboáçu e reduziu sua capacidade de drenagem, contribuindo para inundações recorrentes (Figura 4). O lançamento de efluentes e resíduos sólidos agrava a contaminação, refletindo a falta de saneamento básico e o impacto da urbanização desordenada sobre os sistemas hídricos do município (Comitê da Baía de Guanabara, 2024).

A canalização dos rios urbanos em São Gonçalo, como se pode observar na Figura 4, prática comum em áreas de ocupação consolidada, foi historicamente adotada como estratégia para controlar o fluxo das águas e reduzir inundações. No entanto, como aponta Cunha (2024), essa intervenção, muitas vezes realizada de forma irregular e sem planejamento integrado por meio de obras de engenharia, altera significativamente a dinâmica natural dos cursos d'água, reduz a capacidade de absorção do solo e provoca o aumento da velocidade das correntes.

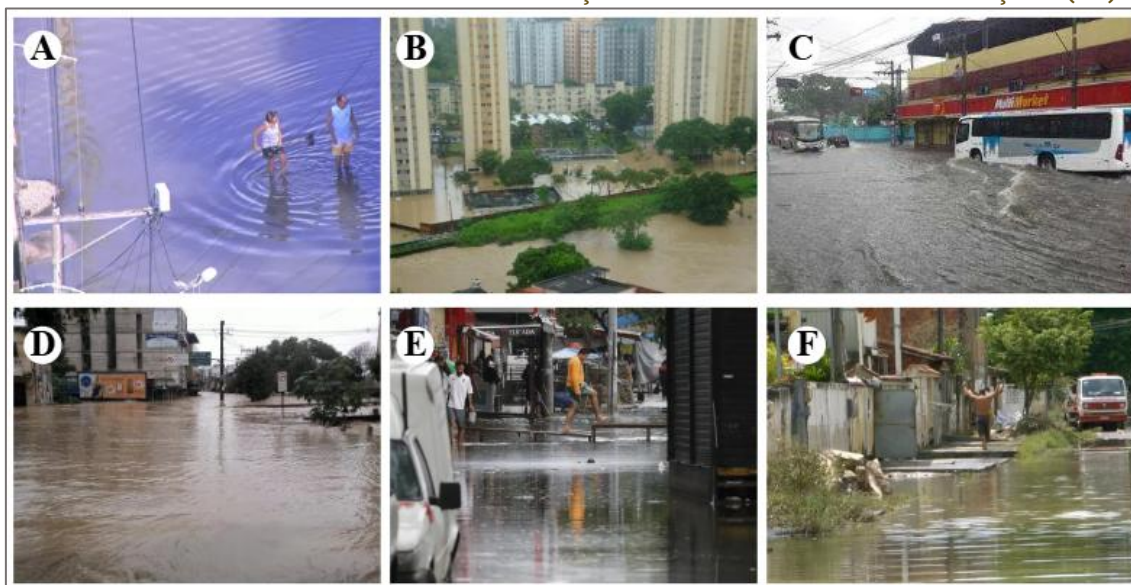
**Figura 8** – Registros de inundações no município de São Gonçalo (RJ)

A espacialização das áreas passíveis a inundações revela uma forte correlação entre vulnerabilidade física e a social. Segundo dados do Instituto de Água e Saneamento (2024), cerca de 40% dos domicílios do município estão expostos a riscos de inundação, número que coincide com as regiões de menor renda e maior déficit de saneamento. Esses resultados reforçam a análise de Nascimento e Silva (2025), que associam a expansão urbana desordenada ao crescimento de assentamentos informais em encostas e áreas ribeirinhas. Nesses locais, a precariedade das moradias, a falta de drenagem pluvial e o acúmulo de resíduos sólidos potencializam os impactos das chuvas intensas.

As inundações recorrentes têm produzido sérios prejuízos materiais e sociais, comprometendo habitações, equipamentos públicos e vias de circulação. Durante os períodos de maior pluviosidade, bairros como Neves, Alcântara, Boaçu e Jardim Catarina tornam-se praticamente intransitáveis, com registros de perdas de bens, interrupções no transporte e contaminação da água (Figura 8). Dessa maneira, os dados expostos por Tórnio e Kede (2024), refletem que as inundações e seus respectivos impactos tem sido recorrentes no âmbito municipal (tabela 2).
