# AVALIAÇÃO DO MANGUEZAL DA ÁREA DE PROTEÇÃO AMBIENTAL E RECUPERAÇÃO URBANA DO JEQUIÁ (RIO DE JANEIRO – RJ) POR MEIO DE PROTOCOLO DE AVALIAÇÃO RÁPIDA

## ASSESSMENT OF THE MANGROVE IN THE JEQUIÁ ENVIRONMENTAL PROTECTION AND URBAN RECOVERY AREA (RIO DE JANEIRO – RJ) THROUGH A RAPID ASSESSMENT PROTOCOL

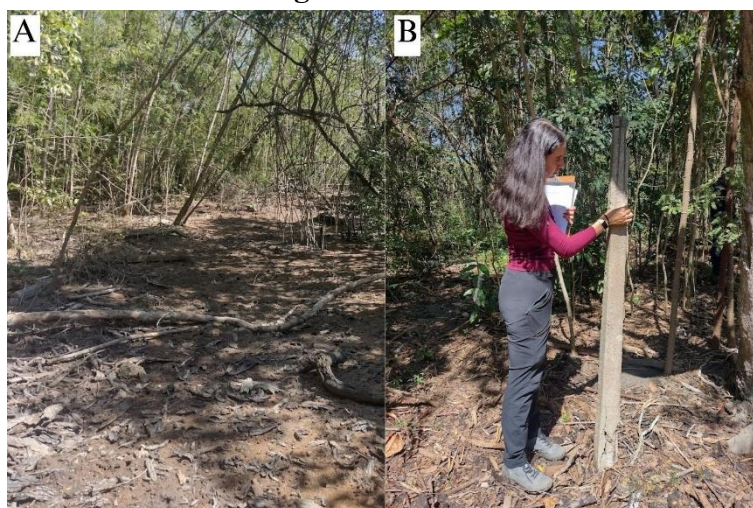
**Figura 4 - Ponto 2.**

Foi observada clareira no ponto 2 (Figura 4), possivelmente associada a uma dinâmica natural de retirada de vegetação por algum evento climático extremo ou ao início de um impacto proveniente da alteração química do solo.

Em: 4A - Aplicação do PAR-MU em área de clareira; 3B – Viga de aproximadamente 1,80, sinalizando a presença da ação humana. **Fonte:** Os autores (2025)

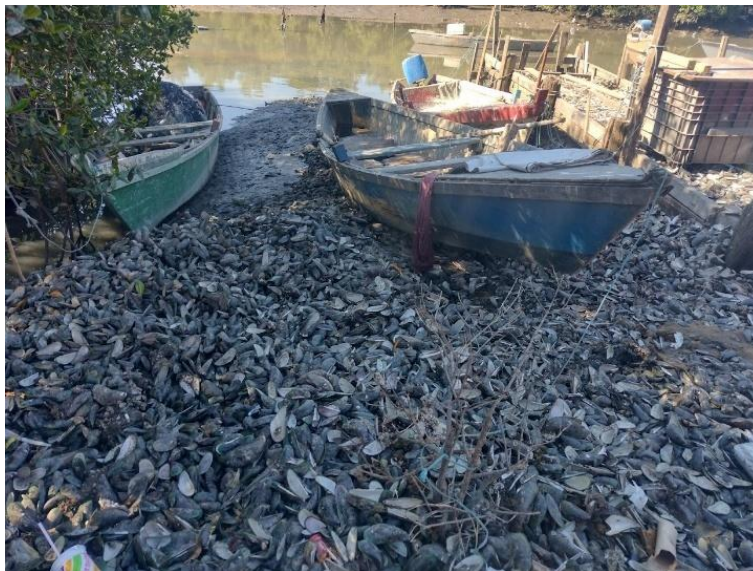
O segundo pior valor foi identificado no Ponto 5, próximo à Casa Rosa, local de saída dos pescadores para trabalho, onde observou-se uma faixa de cascas de mariscos junto a saída dos barcos pesqueiros (Figura 7). O presidente da Associação de Pescadores, Wilson Fakir, afirmou que está aguardando o edital de financiamento do Fundo Brasileiro

**Figura 7** - Faixa de acúmulo e descarte de conchas de mariscos provenientes da atividade de mariscagem exercida por pescadores locais.

para a Biodiversidade (FUNBIO) para adquirir um triturador de mexilhões a fim de reduzir o depósito de concha na área.

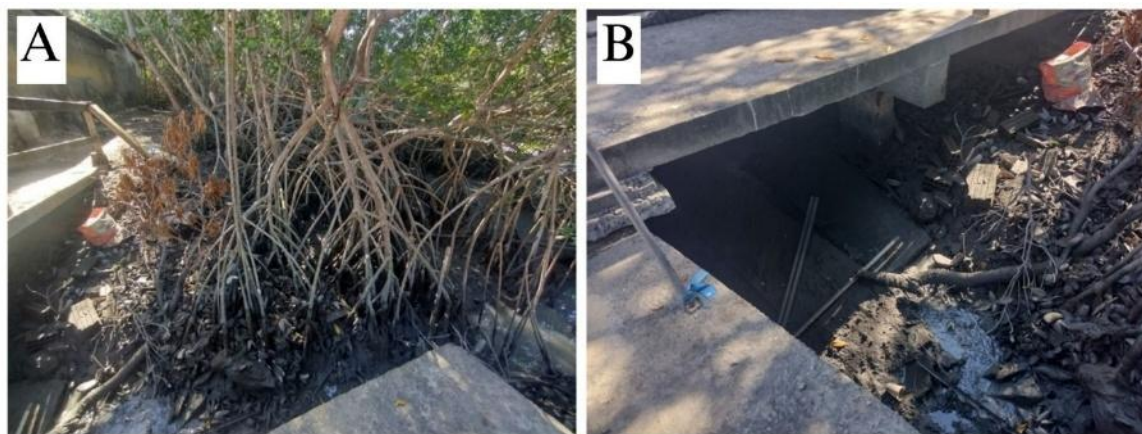
**Figura 9** - Ponto 5.

Outro parâmetro que indicou uma condição regular na integridade ambiental deste trecho foi o efluente. Neste caso, se observou a presença de efluentes domésticos, com cor acinzentada e levemente turva (Figura 9).

Em: 9A - área de *Rhizophora mangle*, com presença de tijolos e mariscos; 9B - canos com saída de efluentes, odor desagradável e presença de resíduos. **Fonte:** As autoras (2025).

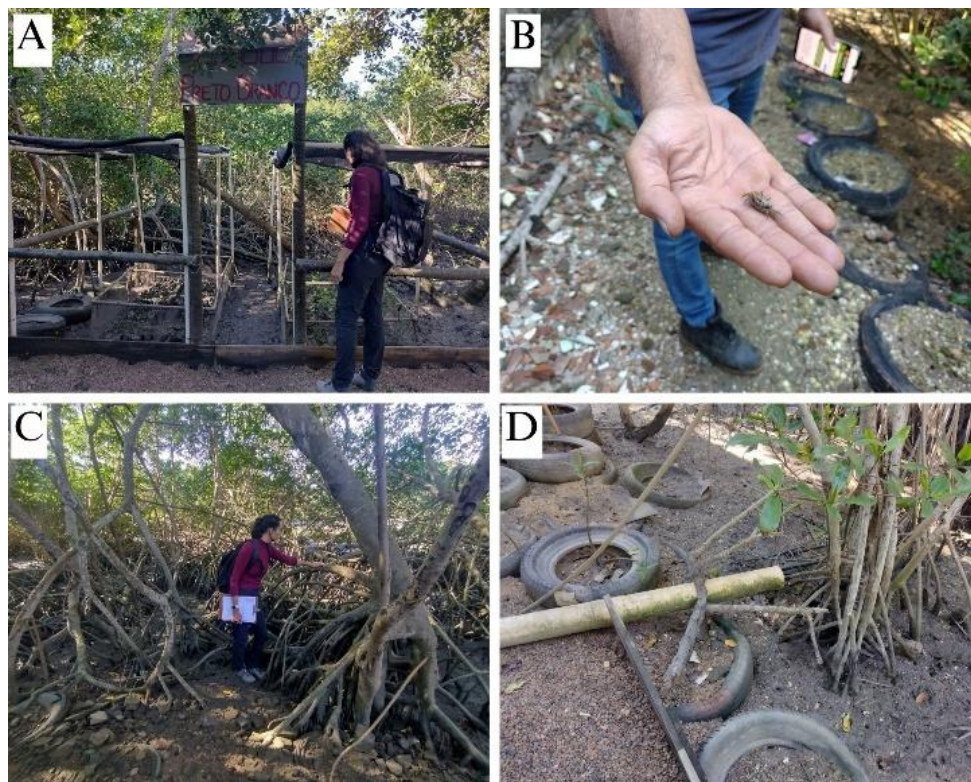
**Figura 10 - Ponto 6.**

O Ponto 6 (Figura 10) representa uma área que, ao mesmo tempo que há uma instalação de um projeto ambiental – “Plante para neutralizar”, Instituto Terra Azul – há registro de lançamento de esgoto *in natura*. Este projeto, iniciado em 2021, visou construir um mudário das três espécies típicas de mangue da área para posterior reflorestamento. Essas ações são fundamentais para trazer a sociedade e a comunidade a entender a importância do manguezal neste ambiente urbano.

Em: 10A – mudário. 10B - caranguejo *Uca thayeri* ou chama-maré. 10C – área reflorestada. 10D – tubulação com saída de efluentes domésticos e utilização de pneus como elemento de demarcação e contenção da expansão residencial em área previamente delimitada e comunicada à população local. **Fonte:** As autoras (2025).

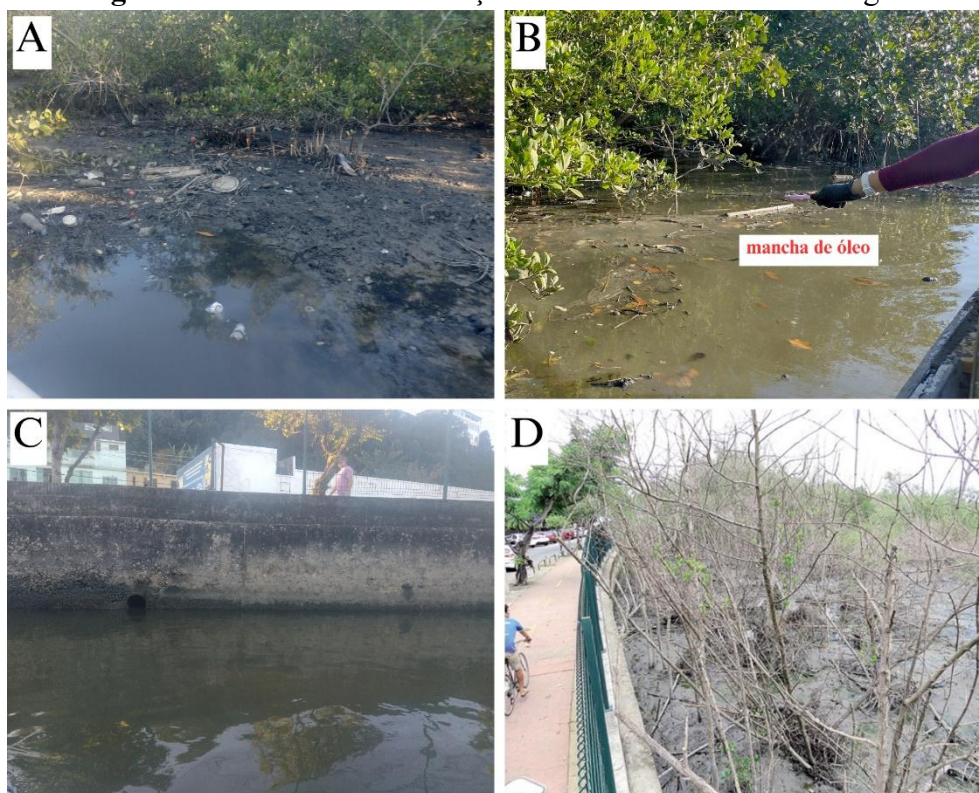
**Figura 11** - Pontos de observação do circuito nos fluxos de água.

Os pontos 7 a 9 correspondem ao circuito pelo rio Jequiá e seu afluente. Algumas observações conjuntas podem ser feitas: odor bem forte do ácido sulfúrico (enxofre), devido a remobilização de material do fundo pelos remos utilizados na embarcação durante o trabalho de campo. Em todos eles foram identificados o impacto humano (Figura 11), como saída de efluentes em tubulações; resíduos sólidos na água e no bosque; manchas de óleo; e infraestrutura urbana junto ao corpo hídrico.

Em: 11A – lixo. 11B – mancha de óleo. 11C – saída de efluentes. 11D - trecho assoreado em 2015. **Fonte:** As autoras, 2025 (11A a 11C); Ilha Notícias, 2016 (11D).

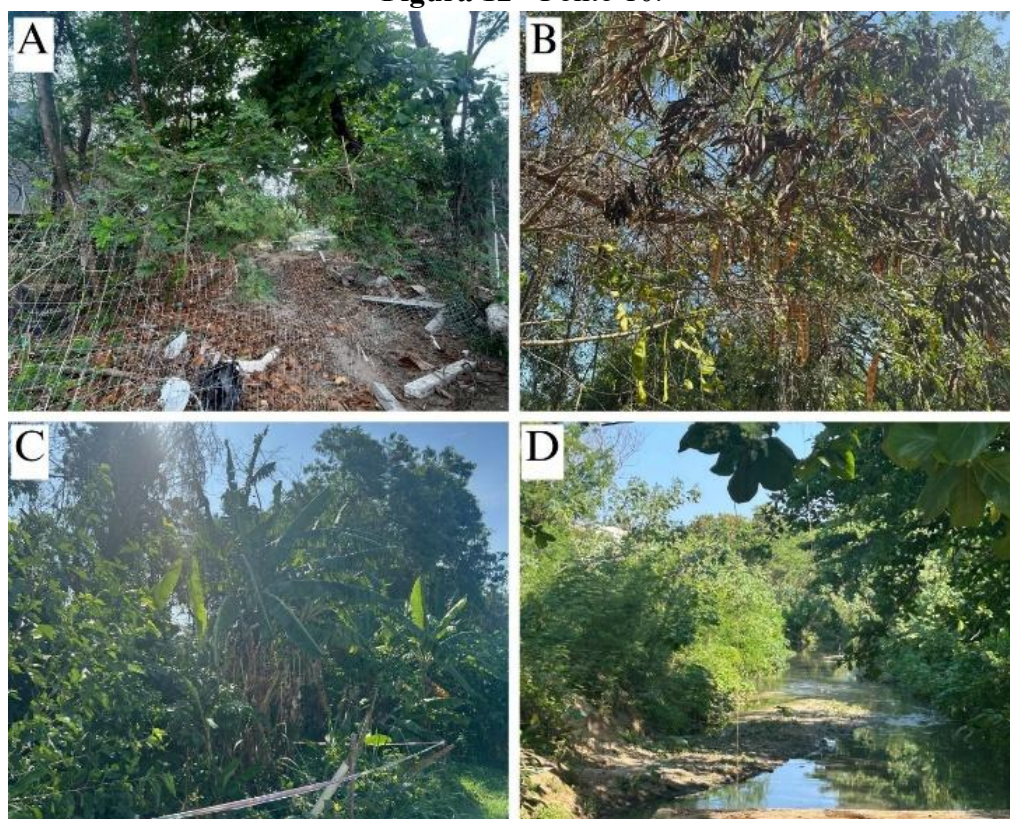
**Figura 12 - Ponto 10.**

O Ponto 10, localizado no início da rua Arriba e próximo à Vila Olímpica Newton Santos, obteve a pior nota, refletindo forte alteração do ambiente (Figura 12). O acesso ao rio Jequiá foi limitado devido ao gradeamento na área da Marinha do Brasil, mas foi possível observar resíduos domésticos e de construção civil, bem como a existência de muitas espécies invasoras, como bananeiras, amendoeiras e leucena.

Em: 12A –resíduos. 12B – leucena, espécie invasora. 12C – bananeira, amendoeira e outras espécies invasoras. 12D – estágio inicial de sedimentação na saída da galeria do rio Jequiá. **Fonte:** As autoras (2025).

O ponto de saída do rio Jequiá da galeria apresenta um novo processo de sedimentação e assoreamento. Estudos de pesquisadores e ambientalistas, divulgados pelo jornal Ilha Notícias (2016), já apontavam esse problema, relacionando-o à alteração das características originais do manguezal, à redução da vazão de água doce decorrente da canalização, e à ocupação desordenada com obras mal planejadas. Esses fatores aumentam a carga de poluentes e comprometem a hidrodinâmica do ecossistema aquático.
