## ANÁLISE DA EXPOSIÇÃO AO RISCO DE INUNDAÇÃO NO ALTO CURSO DO RIO PACIÊNCIA, SÃO LUÍS - MA (BRASIL)

### *ANALYSIS OF FLOOD RISK EXPOSURE IN THE UPPER COURSE OF THE PACIÊNCIA RIVER, SÃO LUÍS - MA (BRAZIL)*

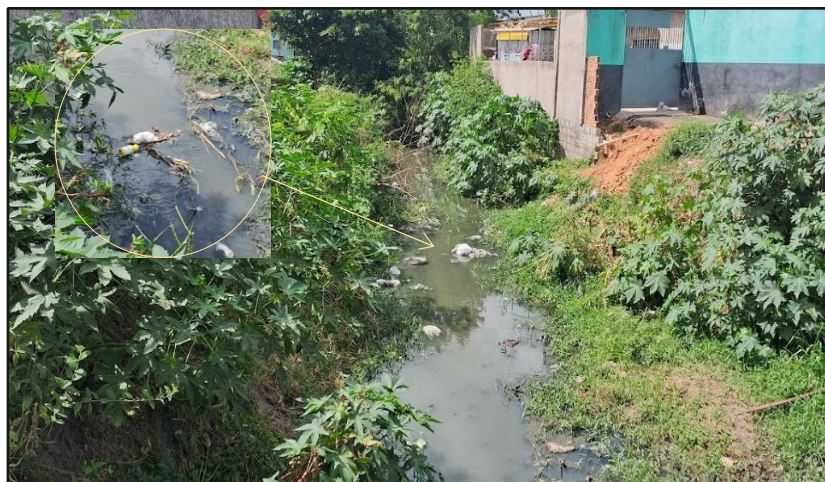
**Figura 3** - Setor 1 presen a de res duos s lidos, assoreamento e impermeabiliza  o

Embora o Setor 1 tenha apresentado a menor exposi  o f sica ao risco de inunda  o em compara  o aos demais setores analisados, isso n o significa que esteja isento de riscos, mas apresenta um n vel muito baixo de suscetibilidade. Trata-se, na verdade, de um setor relativamente menos impactado, mas ainda exposto a condi   es preocupantes. Apesar da presen a de vegeta  o, esta   caracter stica de  reas degradadas. Conforme apontam Santos *et al.* (2025), diagn sticos de solos com presen a de mamoneiras s o ind cios de degrada  o. Como se observa na Figura 3:

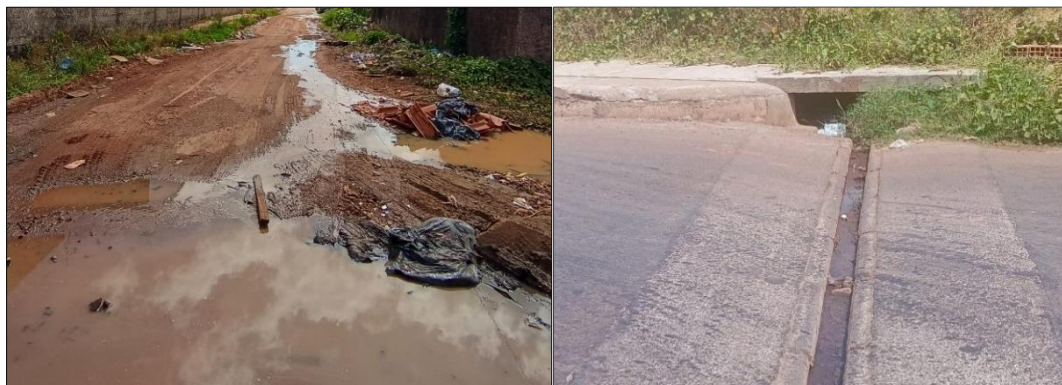
**Figura 4** - Rede de águas pluviais com presença de resíduos.

Além do exposto, destaca-se que o setor apresenta condições de assoreamento, bem como acúmulo de resíduos sólidos e partículas em suspensão. Observou-se que parte dos resíduos dispostos nas vias é carregada pela água da chuva para o rio, contribuindo para o seu acúmulo nos bueiros e para a obstrução da drenagem. Essa condição pode intensificar a ocorrência de episódios de inundação (Figura 4).

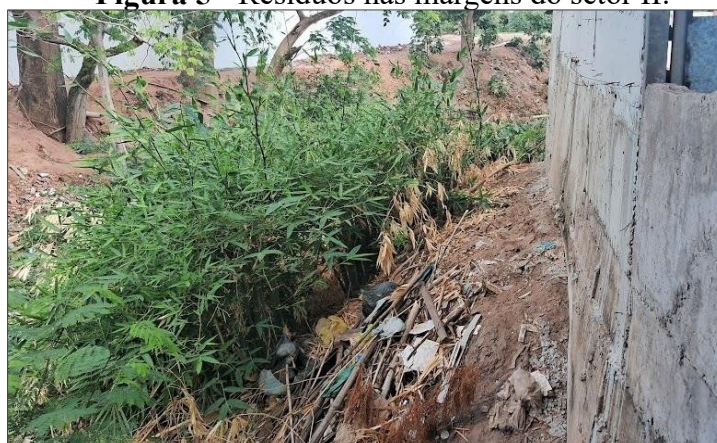
**Figura 5** - Resíduos nas margens do setor II.

O setor II apresentou nível médio de suscetibilidade à inundação. De acordo com a análise das variáveis, a drenagem natural ocorre por meio de um canal de drenagem, condição que, segundo a ponderação pelo método *Delphi*, recebeu valor 1, indicando alta relevância para a suscetibilidade à inundação. Quanto ao lançamento de detritos, observou-se uma quantidade significativa de resíduos depositados no interior do canal fluvial e em suas margens, conforme apresentado na Figura 5. Para essa variável, também foi atribuído valor 1 pelo método *Delphi*, indicando elevada relevância na composição da suscetibilidade do setor.

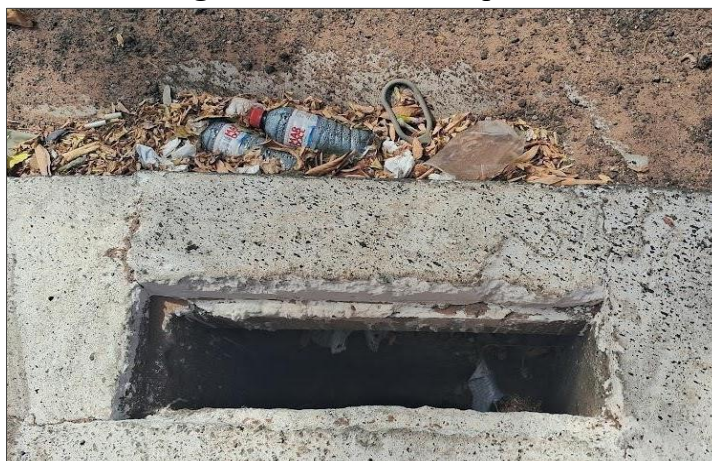
**Figura 6** - Canaleta entupida.

Em relação à drenagem em direção ao canal principal, constatou-se que as ruas são predominantemente asfaltadas e impermeabilizadas, direcionando o escoamento das águas pluviais para o rio. Embora existam canaletas e bueiros no setor (Figura 6), esses dispositivos encontram-se mal distribuídos ou danificados e, em alguns pontos, mostram-se insuficientes para conduzir o volume de água durante episódios de chuva intensa. Essas condições comprometem a eficiência da drenagem e podem favorecer o acúmulo de água e a intensificação dos episódios de inundação.

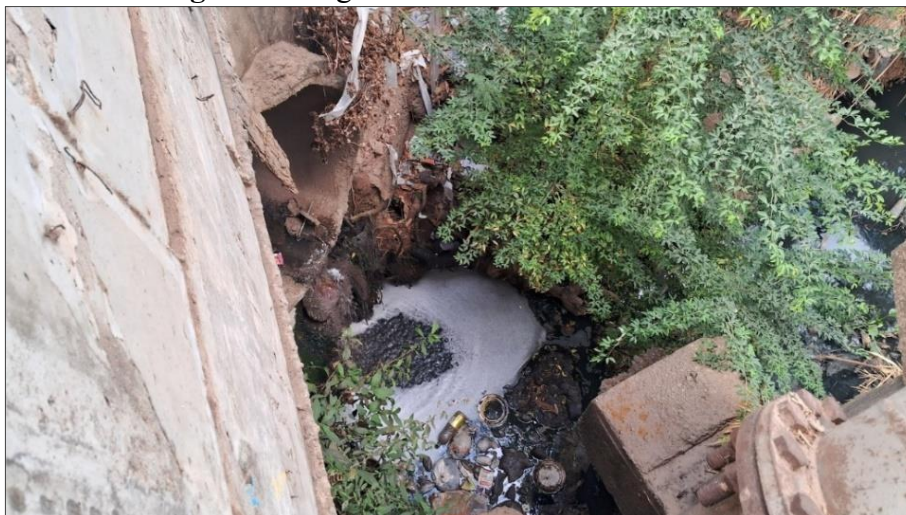
**Figura 7** - Esgoto direcionado diretamente ao rio.

O lançamento de esgoto no canal ocorre sem tratamento prévio (Figura 7), disposto a céu aberto. Essa condição representa um fator de elevada relevância para a análise da suscetibilidade à inundação.

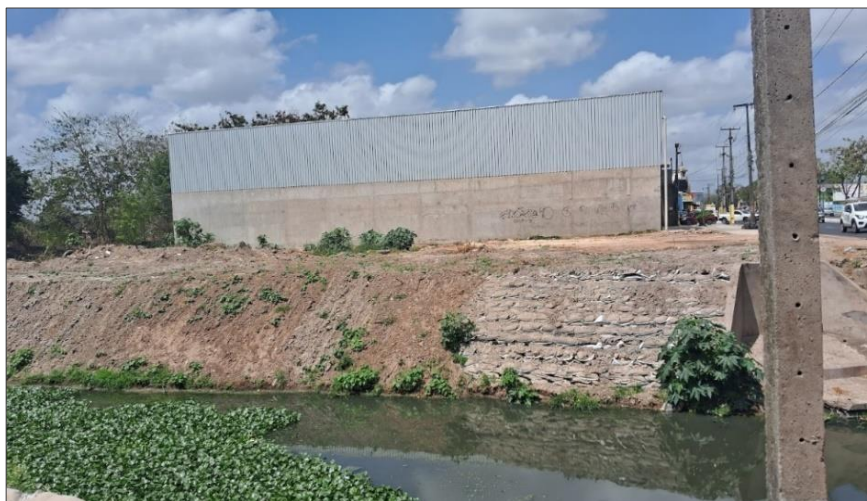
**Figura 8** - Margem do setor III com solo exposto.

As margens também se encontram significativamente expostas em razão da retirada da cobertura vegetal. Essa condição favorece a erosão e o transporte de sedimentos para o canal, podendo alterar o fluxo da água e reduzir a capacidade de infiltração e armazenamento de água no solo (Figura 8). Também foi identificada uma estrutura de contenção composta por sacos de areia sobrepostos. Apesar disso, o canal apresenta grau elevado de assoreamento, associado às atividades e à ocupação humanas, condição que pode contribuir para a intensificação dos processos de inundação.

Por outro lado, a impermeabilização das margens situa-se entre 41% e 60%, apresentando menor influência relativa na composição da suscetibilidade do setor quando comparada às condições de assoreamento e exposição das margens.

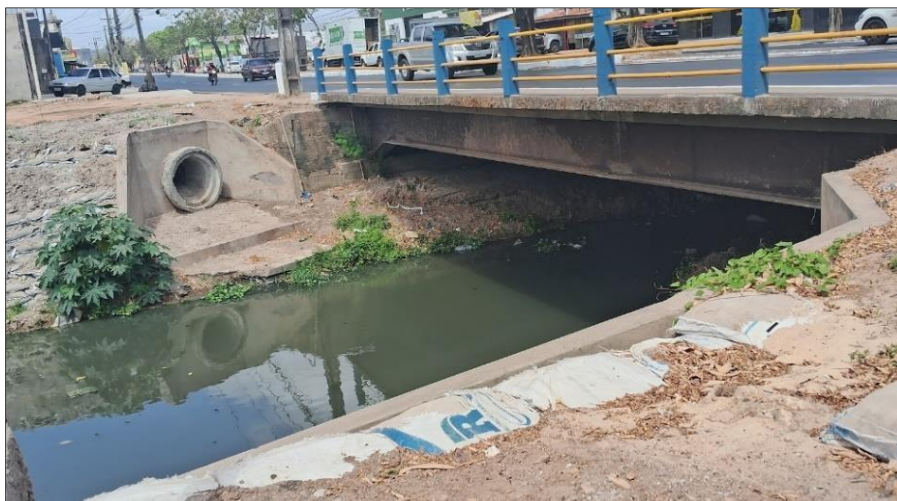
**Figura 9** - Lançamento de esgoto in natura no rio.

Por fim, destaca-se o lançamento de esgoto sem tratamento diretamente no canal, associado à presença de valas a céu aberto (Figura 9). Durante períodos chuvosos, o transbordamento do canal pode favorecer o contato da população com águas contaminadas, aumentando a exposição

a riscos à saúde e a ocorrência de doenças relacionadas à veiculação hídrica. Essa condição constitui um dos fatores de maior relevância para a suscetibilidade observada no setor.

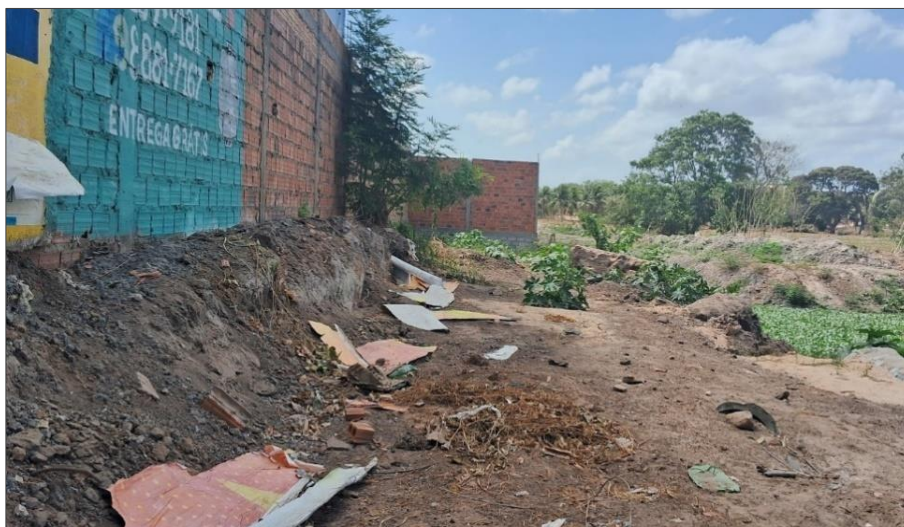
**Figura 10** - Resíduos na margem do setor IV.

Quanto ao lançamento de detritos, observou-se que o descarte de resíduos ocorre tanto no interior quanto nas margens dos canais, conforme apresentado na Figura 10. A deposição desses materiais pode favorecer a obstrução da drenagem, o assoreamento e a redução da capacidade de escoamento do canal, contribuindo para a intensificação dos processos de inundação.

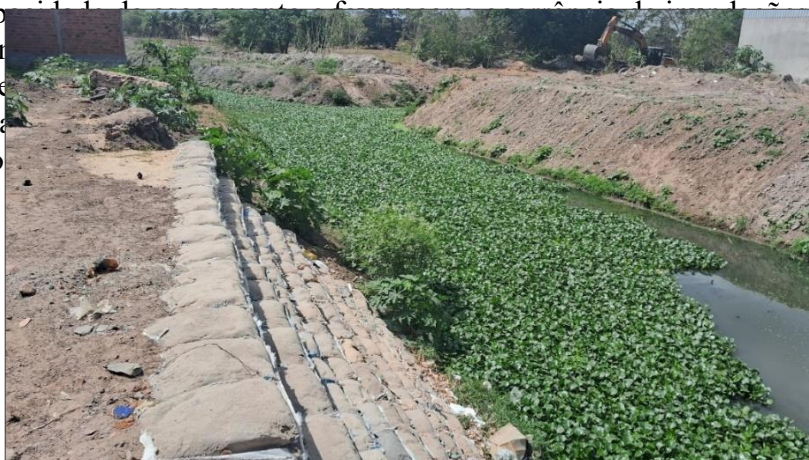
A impermeabilização das ruas, devido à ocupação por moradias e à redução da infiltração das águas, contribui para o aumento do volume de água que chega ao canal.

A ocupação por moradias e a impermeabilização reduz a infiltração das águas, contribuindo para o aumento do volume de água que chega ao canal.
