## EROSÃO COSTEIRA NO LITORAL SERGIPANO

### *COASTAL EROSION ON THE SERGIPE COASTLINE*

Margarida Penteadó - Revista de Geomorfologia. v.1 n.2, dezembro de 2024, p.1-24  
<https://doi.org/10.29327/ISSN2966-2958.v1n2.2024.002>

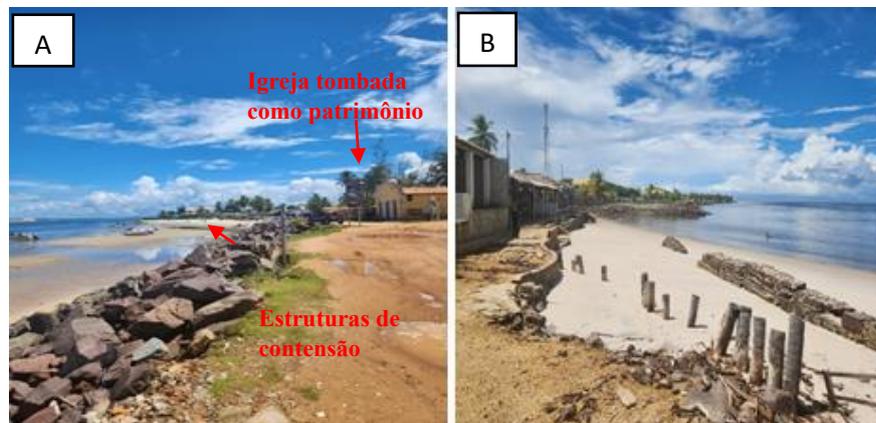
**Figura 3.** Estância-SE, Indicadores de erosão costeira na praia do Saco, imagens (A e B) destroços de estruturas antrópicas e estruturas de contenção (enrocamentos de rochas) para proteção de residência.

Neste setor há estruturas de proteção costeira artificiais de pequeno porte, afim de proteger as residências, já que muitas construções foram destruídas, assim como proteger a igreja, patrimônio histórico do município (Figura 3). Como proteção natural, há a formação de bancos de areia na parte esquerda do setor, devido a sua proximidade a desembocadura do Rio Real.

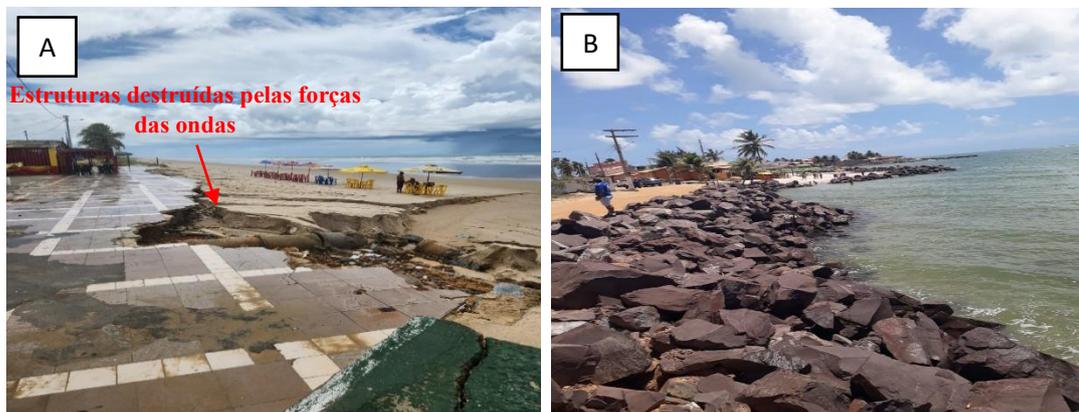
**Figura 4.** Estância-SE, Indicadores de erosão costeira na praia do Abaís, (A) a destruição de estruturas antrópicas e (B) colocação de estruturas de contenção a fim de evitar à ação das ondas.

A ocupação desta porção central do setor se dá diretamente na faixa de praia, dessa forma, pela ocupação direta na faixa praial são recorrentes eventos erosivos na área, devido eventos extremos como ondas de maior altura e intensidade, mares de tempestade e ventos. Com isso, parte da estrutura da praça central foi removida pela ação das marés, houve destruição do calçamento e recuperação natural da praia (Figura 4).

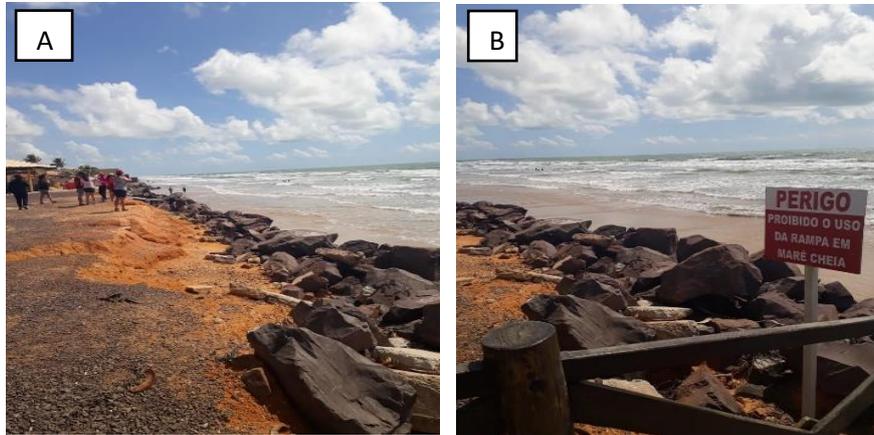
**Figura 5.** Itaporanga d'Ajuda-SE, Indicadores de erosão costeira na praia da Caueira: presença de escarpa erosiva e destroços de estruturas antrópicas. Imagem (A e B) a presença de estruturas de contenção do tipo enrocamentos de rocha, junto a indicação de placa de perigo em maré alta.

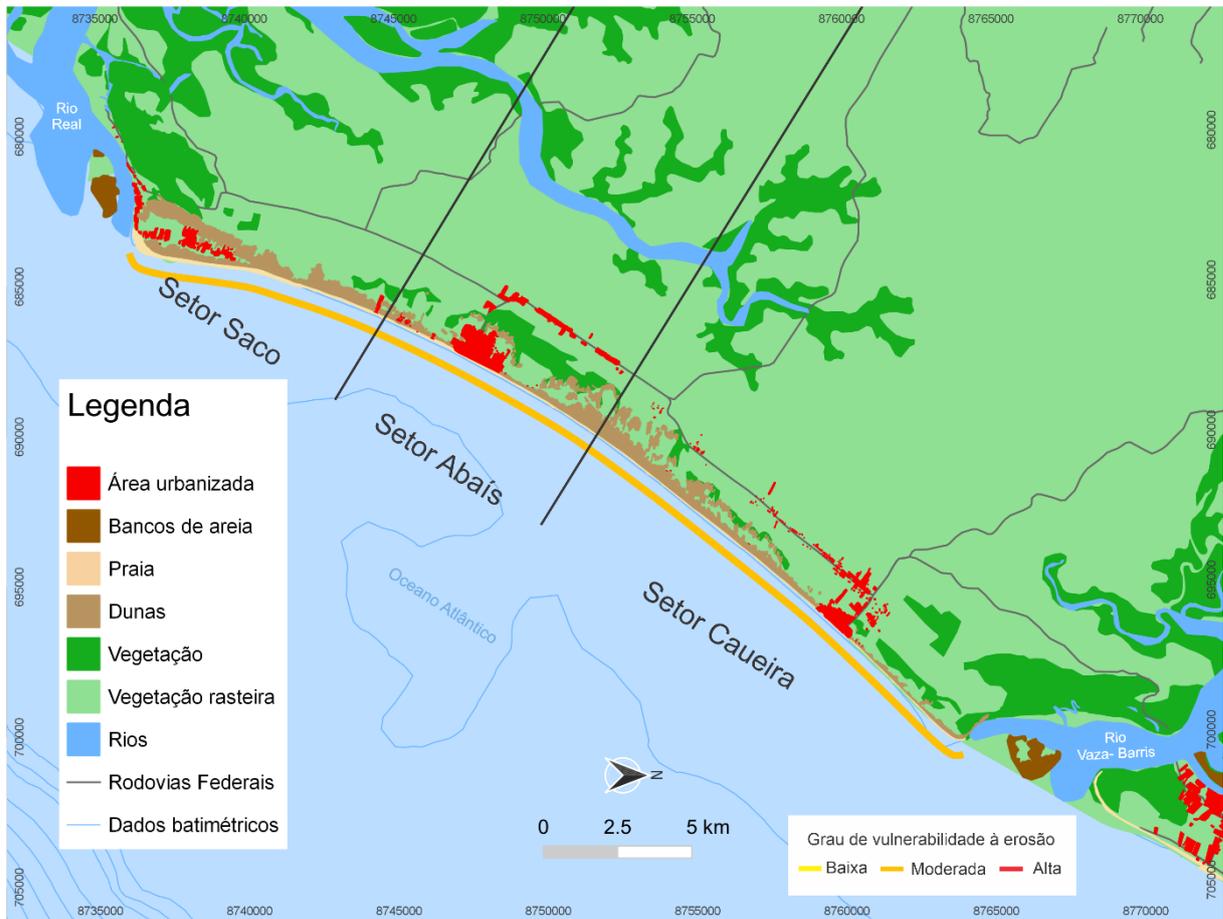
**Figura 6.** Litoral Sul de Sergipe, Síntese do grau de vulnerabilidade para os setores do Litoral Sul.

Grau de intensidade dos geoindicadores	Setor Saco	Setor Abaís	Setor Caueira
Morfologia da praia	Baixa	Moderada	Moderada
Posição da linha de costa	Moderada	Moderada	Moderada
Campos de dunas	Baixa	Moderada	Moderada
Exposição às ondas	Moderada	Alta	Moderada
Distância da foz de rios	Alta	Moderada	Alta
Elevação do terreno	Moderada	Moderada	Moderada
Vegetação	Moderada	Moderada	Moderada
Estruturas costeiras	Alta	Baixa	Alta
Percentual de ocupação do solo	Moderada	Moderada	Moderada
Impermeabilidade do solo	Moderada	Moderada	Moderada
<b>Índice</b>	6	4,5	5,5

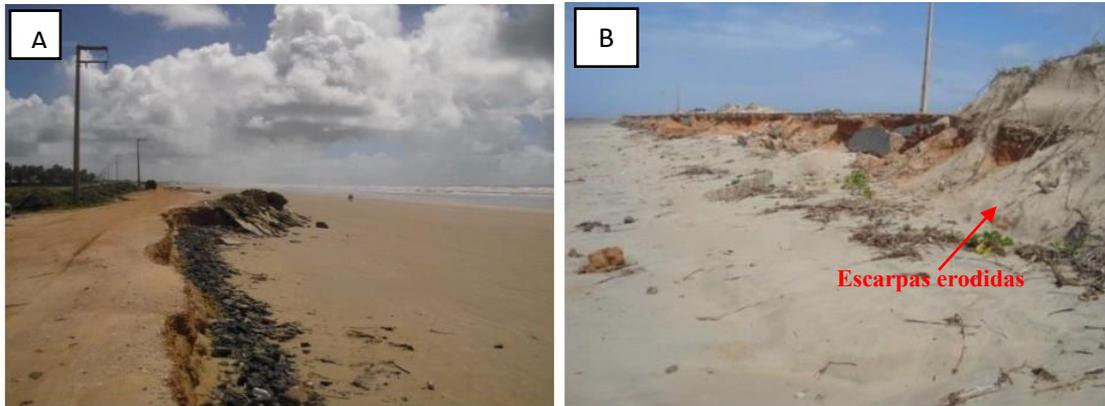
**Figura 8.** Aracaju-SE, Eventos erosivos observados nos setores do Litoral central. (B) Restos da estrutura da Rov. José Sarney. (B) Praia seca estreita e escarpa na linha de costa.

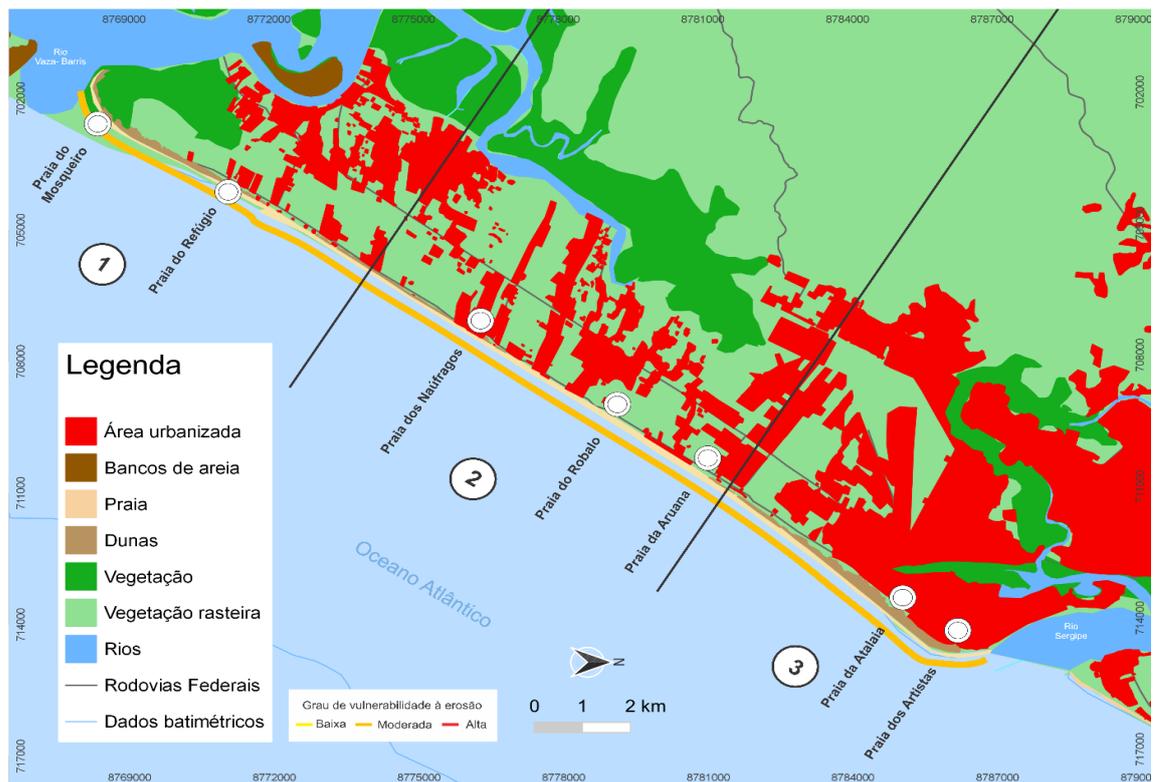
**Figura 9.** Litoral central de Sergipe, Síntese do grau de vulnerabilidade para os setores do Litoral Central.

Grau de intensidade dos geoindicadores	Setor 1	Setor 2	Setor 3
Morfologia da praia	Baixa	Baixa	Baixa
Posição da linha de costa	Alta	Moderada	Baixa
Campos de dunas	Moderada	Moderada	Moderada
Exposição às ondas	Alta	Alta	Alta
Distância da foz de rios	Alta	Moderada	Alta
Elevação do terreno	Moderada	Moderada	Moderada
Vegetação	Moderada	Moderada	Moderada
Estruturas costeiras	Moderada	Baixa	Alta
Percentual de ocupação do solo	Moderada	Moderada	Alta
Impermeabilidade do solo	Moderada	Moderada	Alta
<b>Índice</b>	6	4,5	6,5

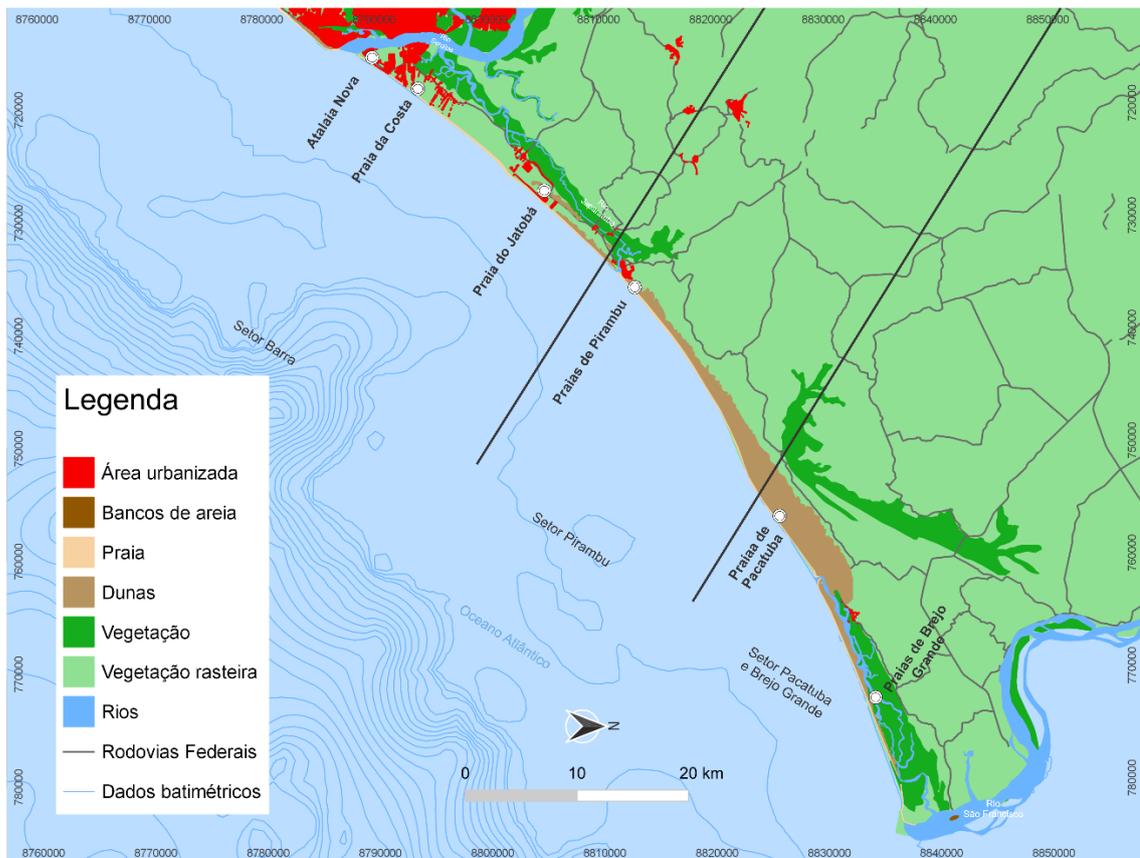
**Figura 10** - Litoral norte de Sergipe, Dados da classificação do uso do solo para o Litoral Norte e sua setorização.

O litoral Norte é formado pelos municípios de Barra dos Coqueiros, Pirambu, Pacatuba e Brejo Grande. O padrão das praias do litoral norte é predominantemente dissipativo, em um grau de exposição alto, em ambientes sujeitos à alta energia de ondas, ventos e correntes. Alvo de adensamento de construções e população residente, em algumas porções já abrigando instalações portuárias e industriais. Os setores foram subdivididos de acordo com os limites geográficos dos municípios, em Barra, Pirambu, Pacatuba e Brejo Grande, estes dois últimos foram caracterizados como um só setor (Figura 11).

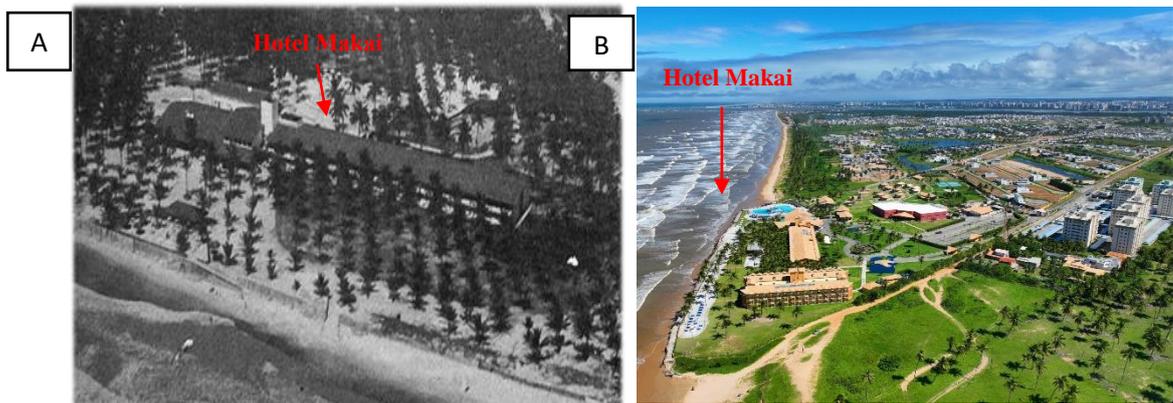
**Figura 11.** Barra dos Coqueiros-SE (A) Makai Beach Resort em 1980, sob o nome de Hotel da Ilha. (B) Makai em 2023, com obras de contenção ao redor, a fim de evitar a ação das marés.

Com a proximidade com o Rio Sergipe foi necessária a colocação de muros de proteção ao longo de toda margem direita do rio. Apesar de haver uma progradação artificial em alguns pontos deste setor, são evidentes os eventos erosivos. Há recuo continuado da linha de costa, vegetação com raízes expostas, coqueiros caídos e propriedades ameaçadas, o Makai

Resort teve papel importante na caracterização dos problemas erosivos na face praia. Com o passar dos anos, a maré que passou a agir diretamente na estrutura, e por conta disso, foram desenvolvidas manobras a fim de controlar a ação erosiva, muros cimentados e grandes blocos de rochas (Figura 13).

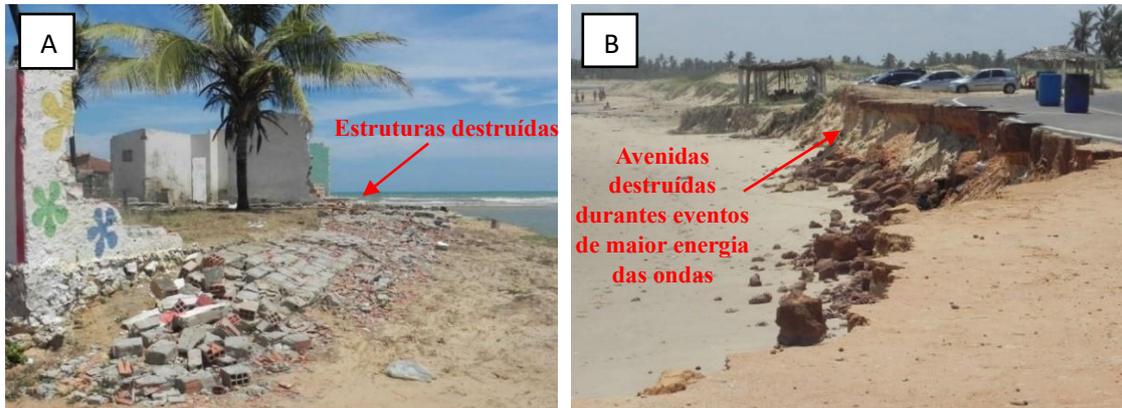
**Figura 12.** Pirambu-SE, Evidências de eventos erosivos nas praias de Pirambu. (A) destruição de construções e (B) avenida Oceânica.

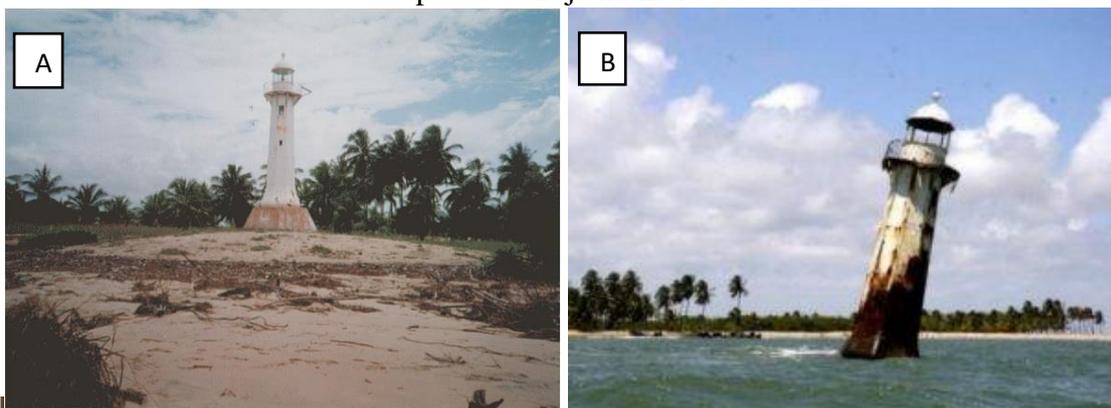
**Figura 13.** Brejo Grande-SE, (A) Povoado do Cabeço anterior à inundação. (B) O antigo farol do povoado hoje no meio do oceano.

Apesar não haver obras de proteção costeira na área, o município de Brejo Grande foi acometido por diversos processos erosivos, devido à proximidade com a desembocadura do rio. Após a construção de um conjunto de barragens que regulariza a vazão deste rio pela CHESF (Companhia Hidrelétrica do São Francisco), alterou-se a condição hidrodinâmica do Rio São Francisco, acarretando uma maior intensificação dos processos costeiros, principalmente dos processos de erosão, que culminou na destruição do antigo povoado do Cabeço (Figura 15).

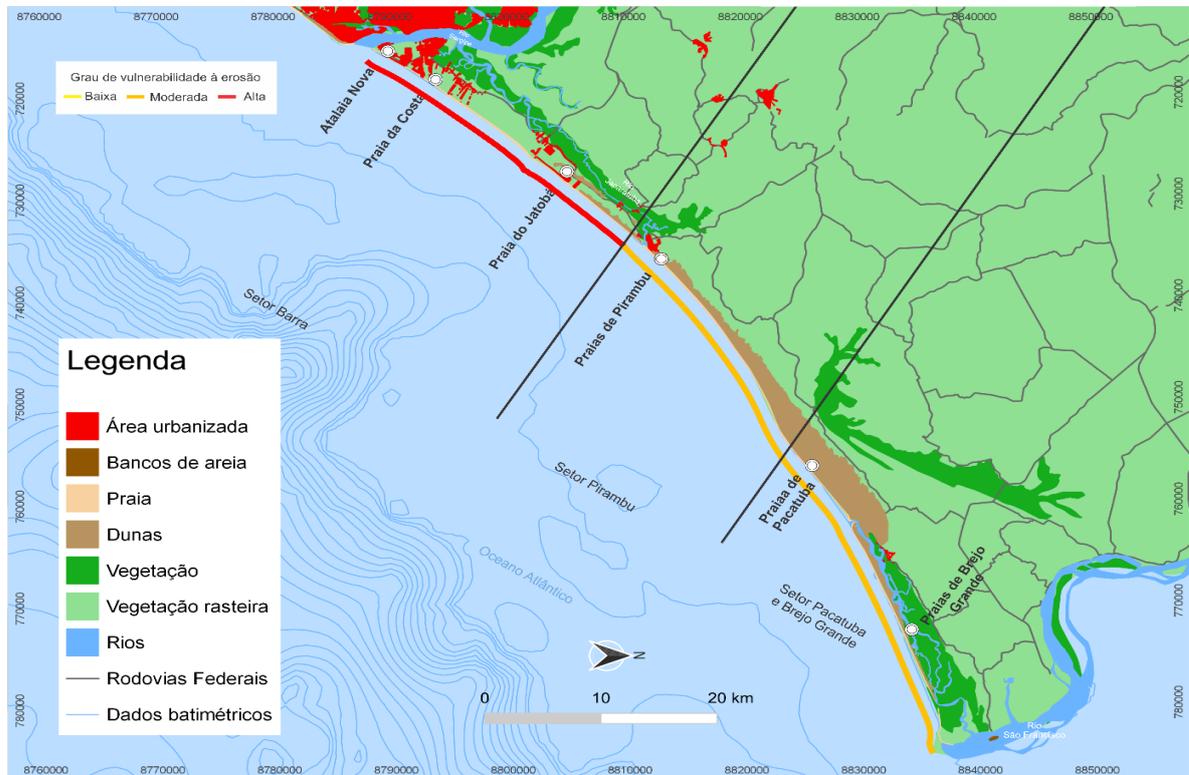
**Figura 14.** Litoral norte de Sergipe, Síntese do grau de vulnerabilidade para os setores do Litoral Norte.

Grau de intensidade dos geoindicadores	Setor Barra	Setor Pirambu	Setor Pacatuba e Brejo Grande
Morfologia da praia	Moderada	Baixa	Moderada
Posição da linha de costa	Alta	Moderada	Moderada
Campos de dunas	Moderada	Baixa	Baixa
Exposição às ondas	Alta	Alta	Alta
Distância da foz de rios	Alta	Alta	Alta
Elevação do terreno	Moderada	Moderada	Moderada
Vegetação	Moderada	Moderada	Moderada
Estruturas costeiras	Alta	Baixa	Baixa
Percentual de ocupação do solo	Alta	Moderada	Moderada
Impermeabilidade do solo	Alta	Moderada	Moderada
<b>Índice</b>	8	4,5	5

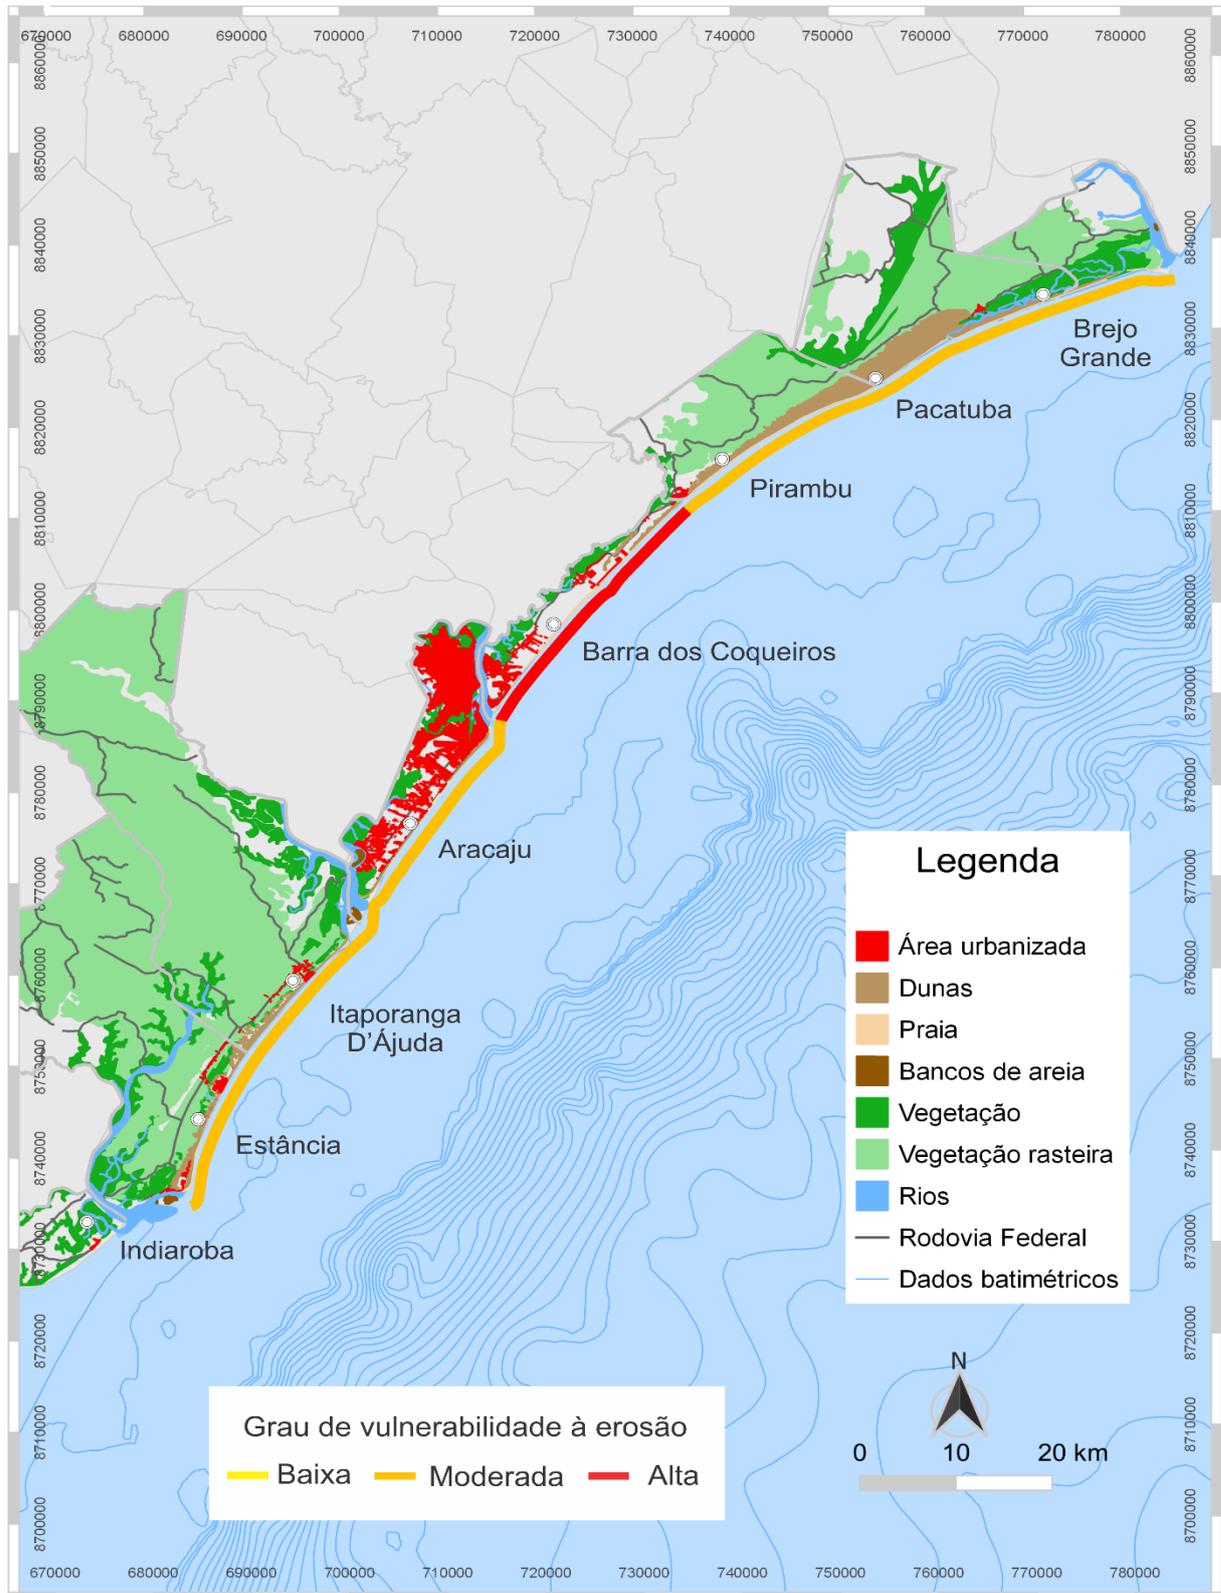
**Figura 16.** Litoral de Sergipe, Síntese do grau de vulnerabilidade para todo o litoral do estado de Sergipe.

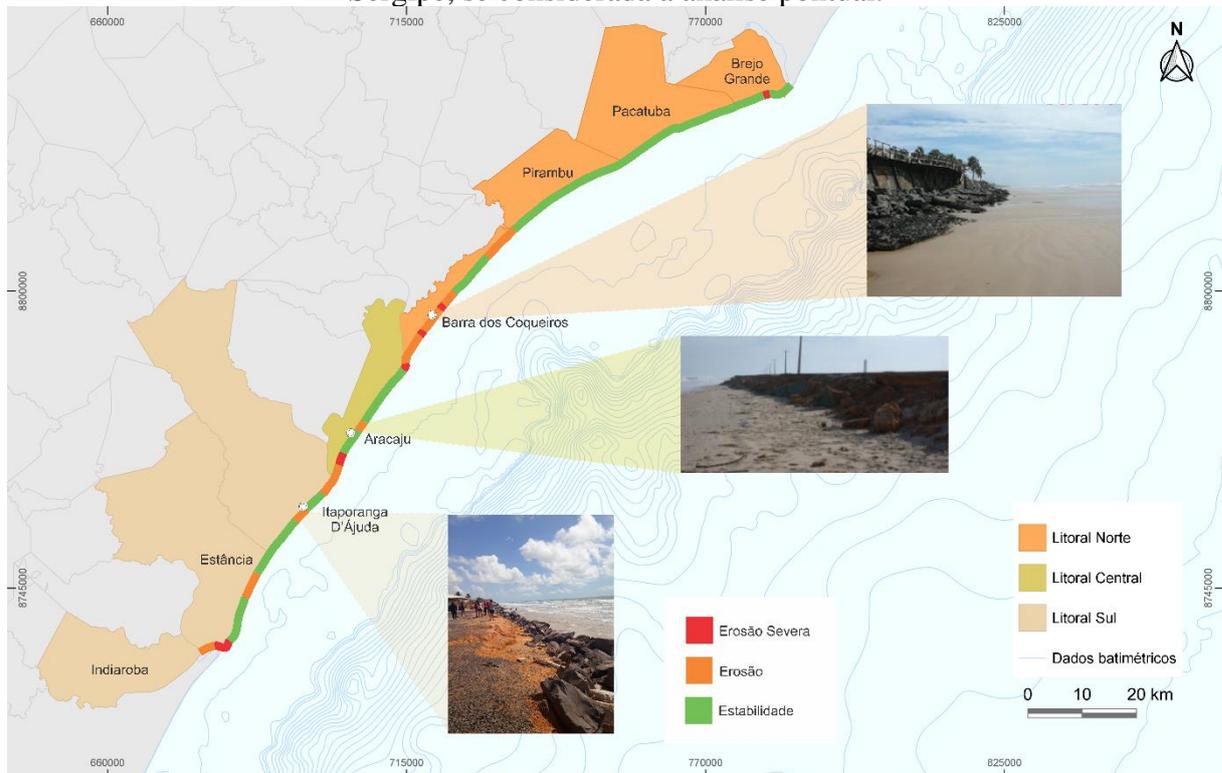
**Figura 17.** Litoral de Sergipe, Mapeamento do nível de vulnerabilidade a erosão no estado de Sergipe, se considerada a análise pontual.
