PROCESSOS EROSIVOS EM ESTRADA PAVIMENTADA: MONITORAMENTO E DIAGNÓSTICO DE VOÇOROCA EM RIO CLARO/RJ- BRASIL

*EROSIVE PROCESSES ON PAVED ROAD: GULLY MONITORING AND
ASSESSMENT IN RIO CLARO MUNICIPALITY, RIO DE JANEIRO STATE/BRAZIL*

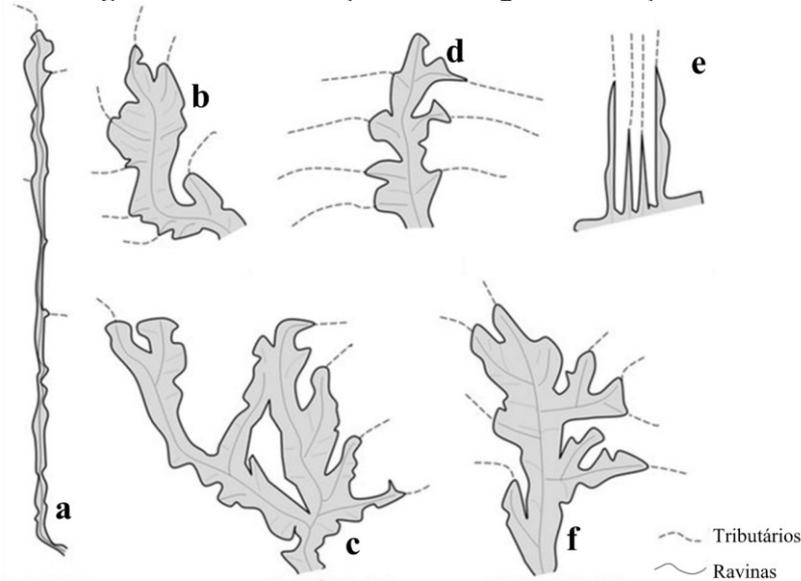
Figura 1 - Classificação morfológica das voçorocas

Outra forma de classificar voçorocas é a partir da forma em que ela se apresenta na natureza, uma proposta de classificação foi feita por Ireland *et al.* (1939), com boa aceitação na comunidade científica e se baseia na morfologia, de acordo com a autora são identificados os seguintes tipos: a) linear; b) bulbiforme; c) dendrítica; d) em treliça; e) paralela; f) composta (Figura 1).

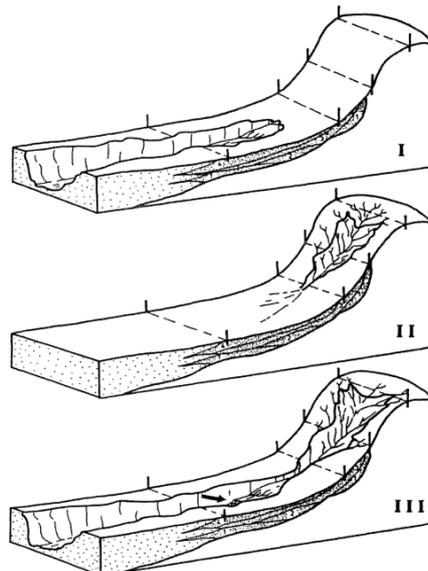
Figura 2 - Tipos de voçorocas

Os tipos de voçorocas indicados na Figura 2 foram propostos por Oliveira (2023), apontando diferentes situações desse processo, as marcas verticais que representam três situações distintas de voçorocamento, indicam zonas de associação entre setores de encosta e a geometria desses fenômenos erosivos. O caso antrópico não está representado na figura, pois não possui características genéricas.

Legenda: I – Voçoroca integrada, II - Voçoroca desconectada, III – Integração dos dois tipos de voçorocas. A seta em III indica a previsão de um degrau no canal integrado. **Fonte:** Oliveira (2023).

Os tipos de voçorocas propostos por Oliveira (2023) destacam diferentes situações desse processo erosivo, evidenciando as associações entre setores de encosta e a geometria desses fenômenos. Essa classificação pode auxiliar na escolha do tipo de monitoramento das voçorocas, pois as características morfológicas desses fenômenos podem influenciar as técnicas mais adequadas a serem utilizadas. Por exemplo, voçorocas com características lineares podem requerer abordagens de monitoramento diferentes das voçorocas bulbiformes. Logo, ao considerar a classificação morfológica das voçorocas, podemos direcionar de forma mais precisa as estratégias de monitoramento, contribuindo para uma melhor compreensão desses fenômenos.

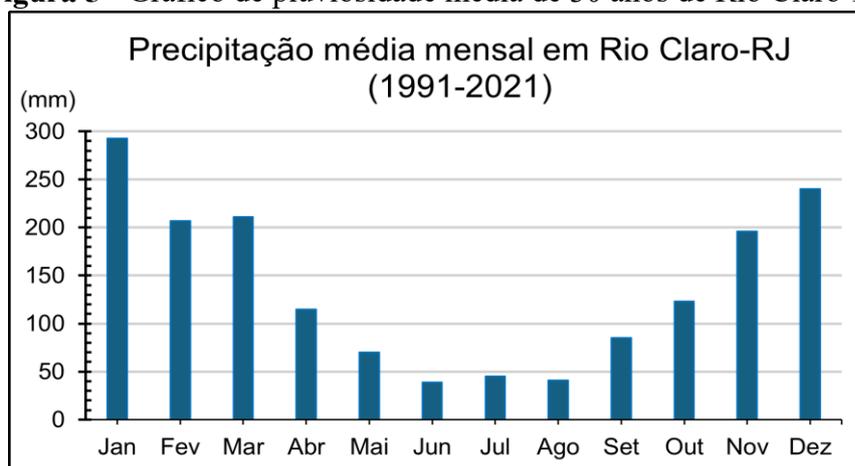
Figura 5 - Gráfico de pluviosidade média de 30 anos de Rio Claro-RJ.

O clima predominante em Rio Claro é o tropical superúmido, com temperatura média anual de 21°C e índice pluviométrico médio anual de 1665 mm. O regime pluviométrico é marcado por chuvas mais intensas entre os meses de outubro e março, e por uma estação seca entre abril e setembro (Figura 5). As chuvas na região da Serra do Mar são do tipo orográficas, concentrando-se principalmente nas escarpas, o que confere à área um alto potencial erosivo devido à declividade acentuada (Itpa, 2011; Inea, 2015; Ana, 2016; Climate-Data, 2020).

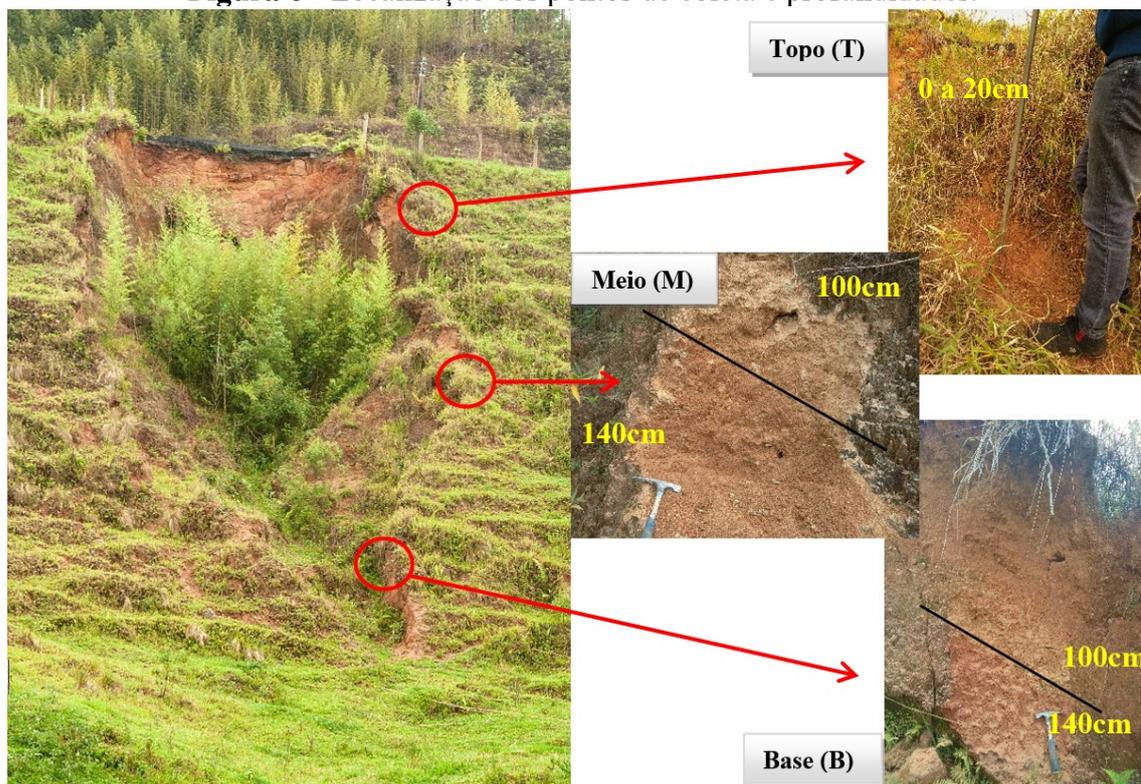
Figura 6 - Localização dos pontos de coleta e profundidades.

Nos trabalhos de campo foram observados aspectos importantes relacionados ao entorno da estrada e da erosão do solo na voçoroca estudada. Optou-se por coletar amostras em três pontos ao longo da borda direita da feição erosiva, nomeadas de Base, Meio e Topo (Figura 6). Com auxílio do trado holandês obteve-se três amostras deformadas na profundidade de 0 a 20cm. Nesses mesmos pontos foram coletadas três amostras indeformadas, utilizando o coletor volumétrico com anel de Kopecky de 100 cm³.

No interior da voçoroca foram coletadas amostras das paredes, obtidas em dois pontos (base e meio), em profundidades de 20 a 100 cm e 100 a 140 cm. Totalizando quatro amostras deformadas, utilizando martelo estratigráfico, e oito indeformadas com o mesmo método do anel volumétrico.

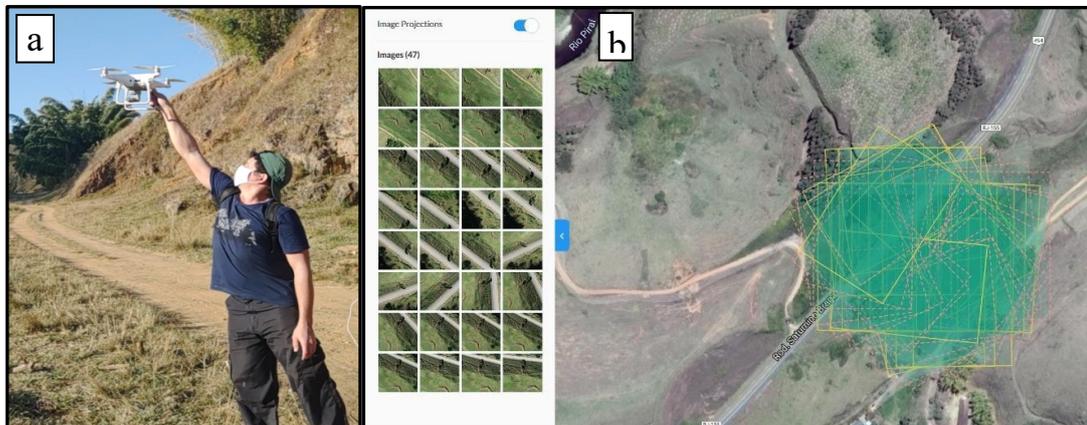
Figura 8 - Etapas de coleta e processamento de imagens com VANT.

Através da sobreposição das imagens captadas pelo VANT foi possível obter dados relevantes na observação da área, como características físicas das encostas (hipsometria), presença de cobertura vegetal ou solo exposto (NDVI - *Normalized Difference Vegetation Index*), medidas como declividade, largura, comprimento, área e volume de feições erosivas. O plano de voo, o processamento digital das imagens e a modelagem 3D da área foram confeccionados através do *software Drone Deploy*. Imagens da etapa de sobrevoo e processamento das imagens podem ser observadas na Figura 8.

Legenda: (a) Preparação para sobrevoo de VANT. (b) Sobreposição das imagens obtidas pelo VANT no software *Drone Deploy*. **Fonte:** Acervo dos autores

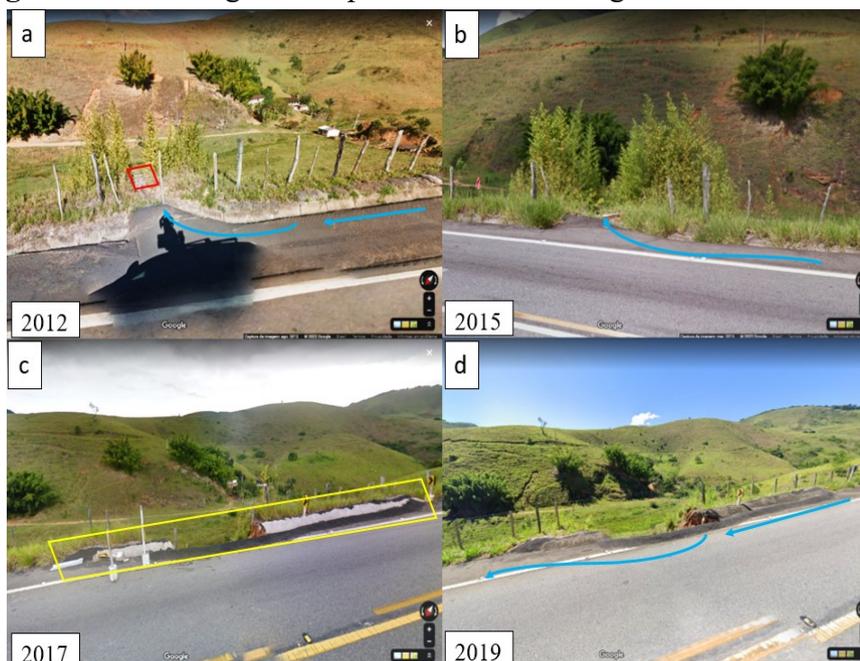
Figura 9 - Fotos registradas pelo veículo do Google Street View na RJ-155 (BR-494).

Os produtos gerados a partir das geotecnologias possibilitam diferentes formas de análise, ao levar em consideração fatores como: disponibilidade, quantidade e qualidade das imagens. Na Figura 9a, (ano de 2012), é possível observar o arranjo do sistema de drenagem composto por sarjeta e caixa coletora, ambas em bom estado de conservação. Já em 2015 (fig 9b), nota-se um considerável aumento da vegetação no entorno dessas estruturas, o que representa clara ausência de manutenção ao longo dos anos anteriores. Nos registros de 2017 (fig 9c) e 2019 (fig 9d), percebe-se a destruição desses componentes na borda da estrada e parte de uma pequena obra de desvio do escoamento superficial.

Legenda: (a) ano de 2012 mostrando o sistema de drenagem, em azul a direção do fluxo de água, em vermelho, caixa coletora; (b) ano de 2015, crescimento de vegetação na convergência do fluxo; (c) ano de 2017, obra de desvio do escoamento superficial destacada em amarelo; (d) em 2019, sentido do fluxo com desvio. **Fonte:** *Google Street View*. Elaborado pelos autores.

A constante falta de conservação e manutenção do sistema de drenagem das rodovias, além de possibilitar acidentes, influencia no surgimento de feições erosivas como ravinas e voçorocas. A ausência de estruturas como escada hidráulica (descidas d'água) e dissipadores de energia na base do talude, podem agravar o processo erosivo provindo do escoamento superficial da rodovia (Zoccal, 2016; Alencar, 2017; Goulart *et al.*, 2017; Lima *et al.*, 2022).

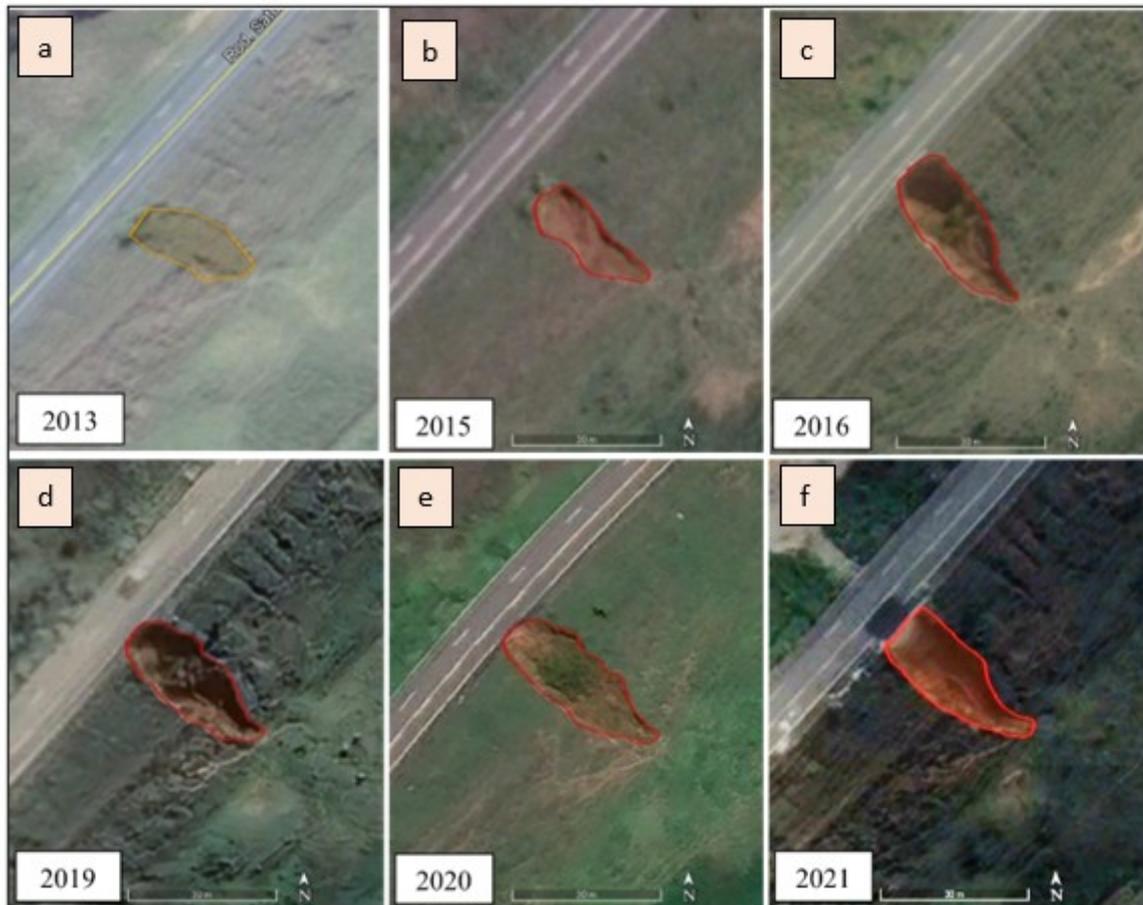
Figura 10 - Imagens do Google Earth Pro mostrando a voçoroca estudada em diferentes anos.

A fim de obter melhor compreensão dessa evolução do processo erosivo, no contexto da estrada e seu sistema de drenagem, utilizou-se também imagens do *Google Earth Pro* em diferentes períodos (Figura 10). A partir delas foi possível fazer um comparativo histórico da evolução da voçoroca no talude da rodovia.

Legenda: (a) 2013, processos erosivos iniciais; (b) 2015, feição erosiva perceptível; (c) 2016, aumento do perímetro e profundidade da voçoroca; (d) 2019, erosão alcança a rodovia; (e) 2020, progressão longitudinal contínua da voçoroca; (f) 2021, obra mitigatória de contenção realizada na RJ-155 (BR-494), impedindo parcialmente o avanço da voçoroca.

A partir de 2015 (fig 10b) é possível observar com maior nitidez a feição erosiva próxima à RJ-155 (BR-494), que nesse momento apresentava, de acordo com a geotecnologia em questão, área 183,00 m² e perímetro de 63,80 m. Em 2016 (fig 10c) nota-se que a voçoroca já alcançou a estrada, o que levou à necessidade da obra para desvio do *runoff*. Nesse registro, a área da feição aumentou cerca de 37%, comparado ao ano anterior, apresentando área

total de aproximadamente 291,00 m² e perímetro de 77,20 m. Observou-se entre os anos de 2020 (fig 10e) e 2021(fig 10f) uma redução de 6% do tamanho da voçoroca, devido à obra de contenção na tentativa de recuperação do talude, feita em janeiro de 2021.

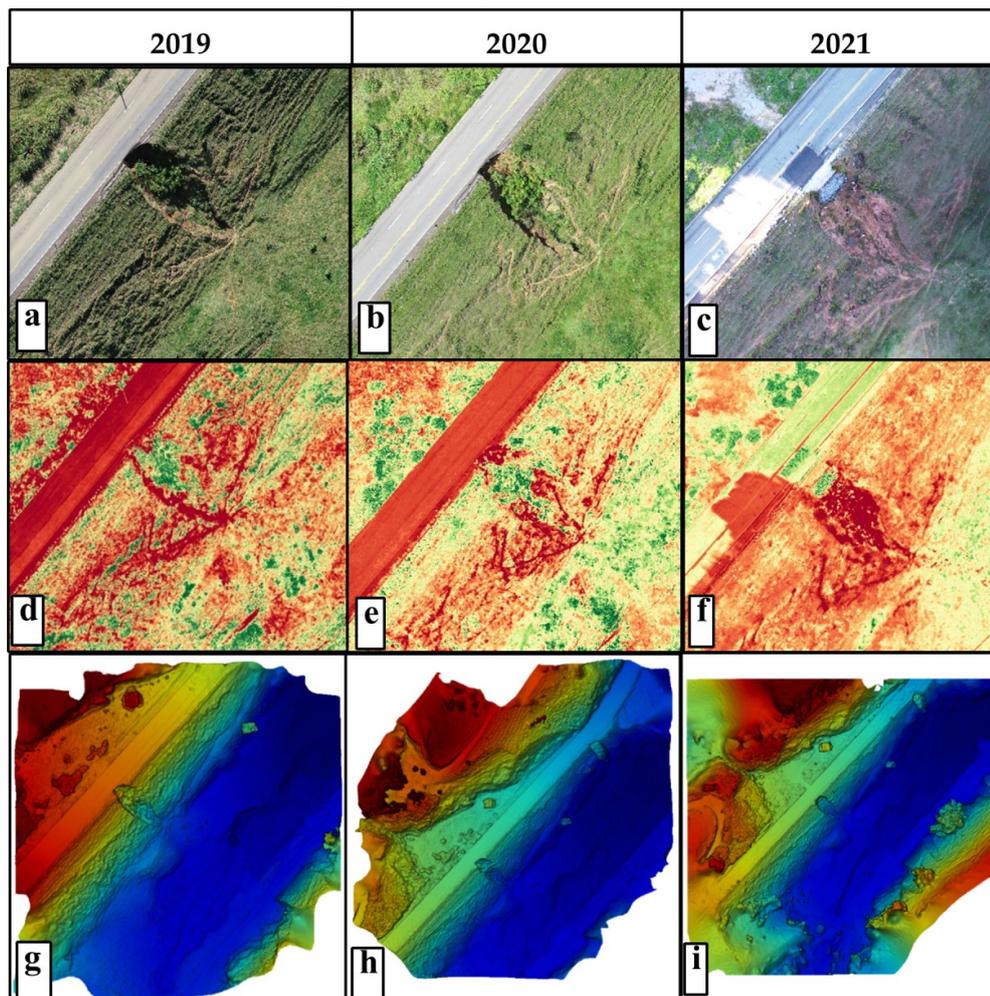
Figura 11 - Monitoramento multitemporal da voçoroca com uso de ortofotos, NDVI e hipsometria (2019–2021).

Com o auxílio do VANT, importante ferramenta utilizada neste monitoramento ambiental, foi possível analisar alguns parâmetros capturados por sua câmera. Na Figura 11 temos um comparativo de imagens geradas através do *Drone Deploy*, que contém ortofotos, NDVI e hipsometria no intervalo de 2019 a 2021.

Legenda: (a), (b), (c) Ortofotos nos anos de 2019, 2020 e 2021 obtidas pelo VANT; (d), (e), (f) NDVI mostrando alterações da cobertura vegetal no interior e entorno da voçoroca; (g), (h), (i) hipsometria em diferentes altitudes de voo ao longo dos anos estudados.

Observando a dinâmica espaço-temporal da hipsometria na área de estudo, nota-se que a base da voçoroca está situada em área de baixa altitude relativa, representada por cores frias com tons azulados. Nesse caso, é importante destacar que a altura do voo influenciou na amplitude dos dados hipsométricos, resultando na variação entre cores quentes e frias da estrada e da voçoroca.

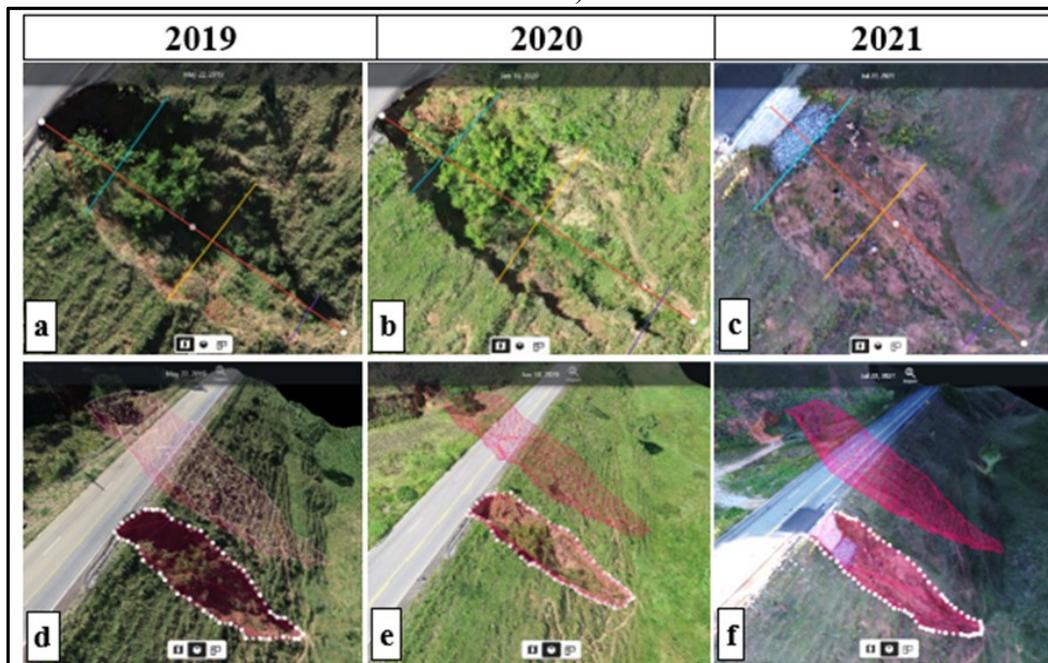
Figura 12 - Análise morfométrica e modelagem tridimensional da voçoroca (2019 - 2021)

O software *Drone Deploy* também possibilitou realizar diferentes medidas da feição erosiva como largura, comprimento, área e volume, observados na Figura 12. A linha indicativa de comprimento longitudinal (vermelho) conecta o ponto mais baixo e o mais alto da voçoroca,

possibilitando aferir as dimensões da declividade, já as medições de largura (azul, amarelo e roxo) foram referenciadas a partir dos pontos de coleta das amostras (topo, meio e base).

Legenda: (a), (b), (c) medidas transversais e longitudinais da voçoroca em diferentes anos; (d), (e), (f) visualização 3D das áreas superficiais, áreas internas e volumes.

Na Figura 12 é mostrada a representação tridimensional da voçoroca nos anos de 2019, 2020 e 2021. Essa visualização em 3D é obtida a partir da triangulação dos pontos captados, o que possibilitou aferir valores de área superficial, área interna e volume.

Partindo dos dados unidimensionais da Tabela 3, é perceptível o crescimento da feição erosiva entre 2019 e 2020, pois a largura do meio cresceu 1,04 m e da base 1,92 m, ratificando a dinâmica erosiva e os constantes avanços da feição. Entretanto, neste mesmo período, a largura no topo e o comprimento longitudinal diminuíram 0,64 m e 0,48 m respectivamente.

Em 2021 o comprimento longitudinal reduziu 1,28 m, comparado à 2019, fato visível por conta da obra de contenção da estrada, a qual retificou a cabeceira da voçoroca. Ainda na Tabela 3 nota-se que a declividade do talude apresentou valores relativamente constantes de 32,60°, indicando boa precisão da ferramenta ao correlacionar altitudes diferentes.

Com a triangulação dos pontos foi possível obter dados bi e tridimensionais ao longo da superfície do talude e da voçoroca, a área superficial de 2019 para 2020 cresceu 82,65 m², e no ano seguinte reduziu 13,89 m², claramente por conta da obra de contenção.

Os valores obtidos da área interna e do volume foram influenciados diretamente pela presença ou ausência de vegetação. Em 2021 a área interna reduziu de tamanho quando comparada aos anos de 2019 e 2020, já o volume no ano de 2021 aumentou em relação aos anos anteriores. Destaca-se que essas medidas levam em consideração também a altimetria da vegetação, podendo superestimar a área interna ou subestimar o volume.

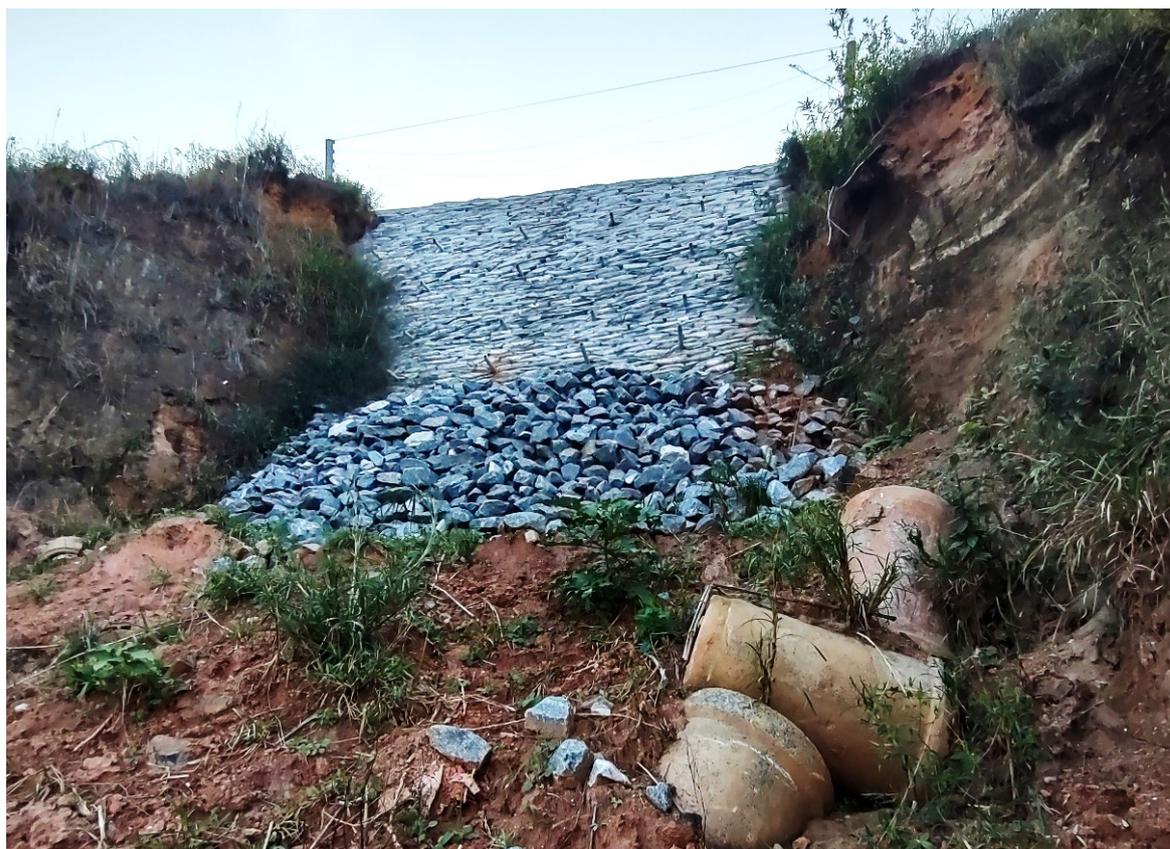
Figura 13 - Obra de recuperação da estrada realizada pelo DER-RJ em 2021.

A Figura 13 mostra o resultado da obra emergencial na tentativa de contenção do talude e recuperação do trecho da rodovia. Em janeiro de 2021 o Departamento de Estradas de Rodagem do Estado do Rio de Janeiro - DER-RJ realizou a intervenção, onde fizeram serviços de recomposição da via, reaterro, uso de colchão drenante e sacos de ráfia com solo cimento (DER-RJ, 2021).

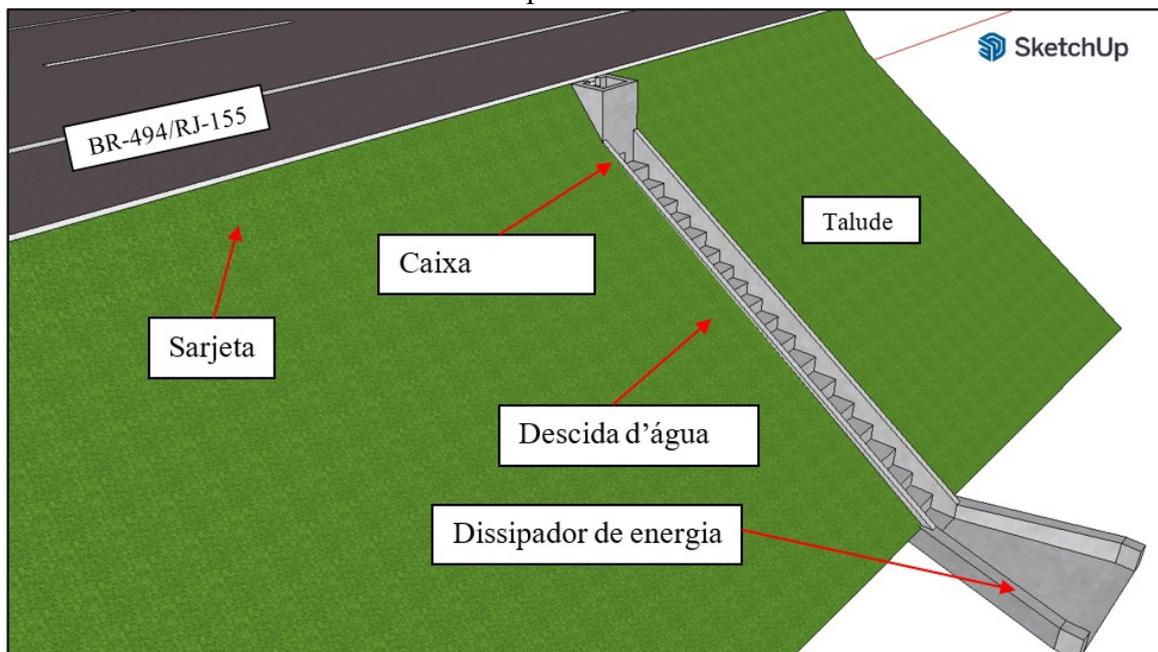
Figura 14 - Modelo representativo dos dispositivos de drenagem em estrada pavimentada.

Avaliando os dados discutidos até o momento, propõe-se um modelo mais apropriado para áreas de contexto físico similar ao exposto ao longo deste trabalho. A Figura 14, representa os dispositivos de drenagem superficial adequados para estradas pavimentadas, tais como: sarjeta, caixa coletora, descida d'água de aterro e dissipador de energia (Alencar, 2017; Lima *et al.*, 2022).
