## ANÁLISE DOS RISCOS GEOMORFOLÓGICOS NOS BAIRROS VILA ITAMAR E RECANTO VERDE, SÃO LUÍS - MA

### *ANALYSIS OF GEOMORPHOLOGICAL RISKS IN THE VILA ITAMAR AND RECANTO VERDE NEIGHBORHOODS, SÃO LUÍS - MA*

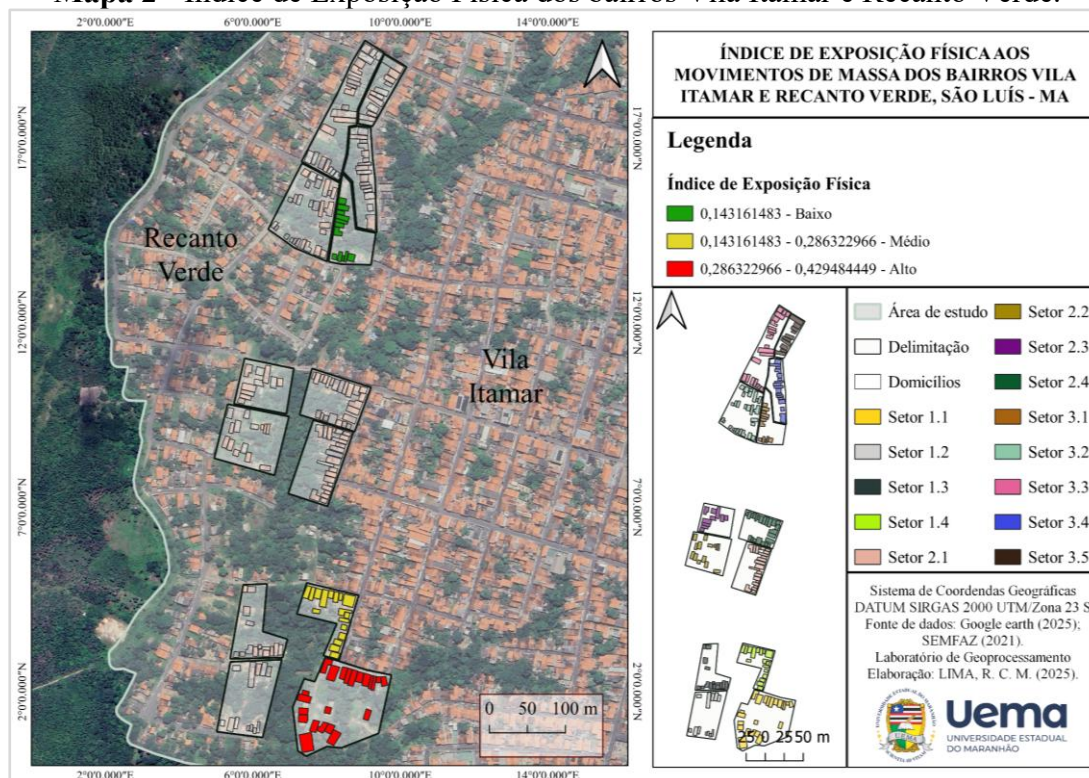
**Mapa 2 - Índice de Exposição Física dos bairros Vila Itamar e Recanto Verde.**

Como observado durante aplicação das fichas, o setor 1.1 apresenta alta declividade, alto ocupação/densidade na encosta, possuindo nível 5 (máximo) para a maioria das variáveis Físico-Naturais e Estruturais. O mesmo ocorreu no setor 3.1, apresentando nível 5 (máximo) para a maioria das variáveis, no entanto a diferença de quantidade de domicílios pode ter sido um fator preponderante para que este apresentasse baixo índice.

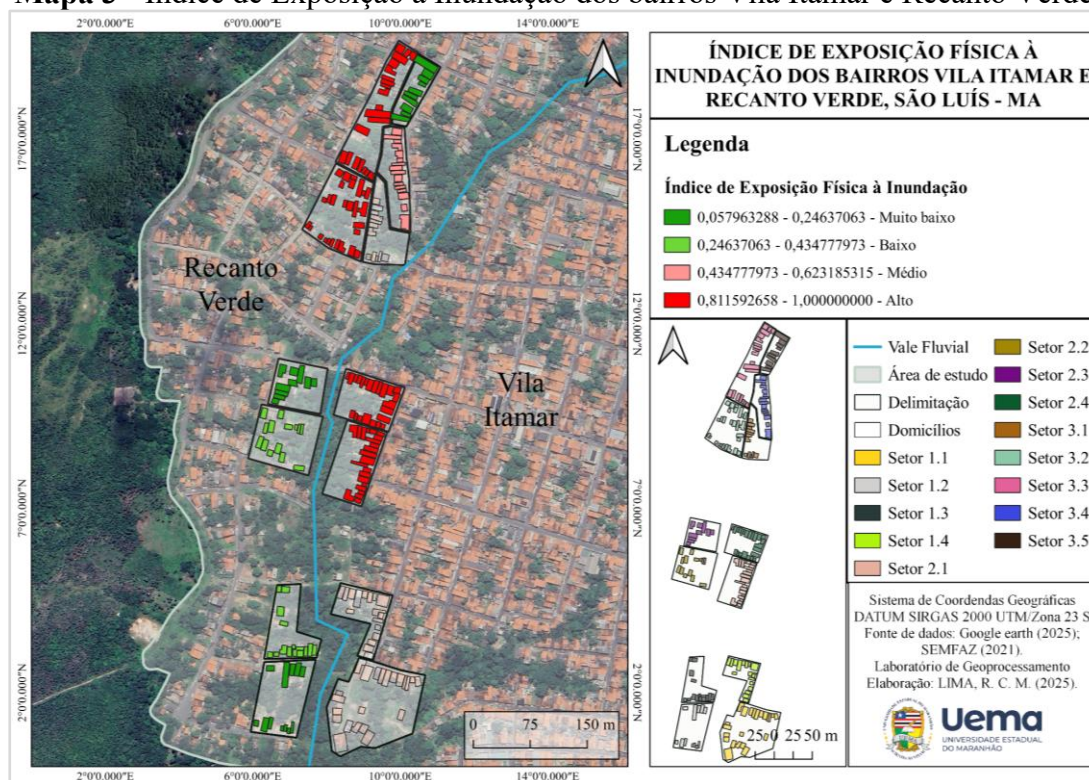
**Mapa 3 - Índice de Exposição à Inundação dos bairros Vila Itamar e Recanto Verde.**

O Índice de Exposição à Inundação demonstra que os bairros Vila Itamar e Recanto Verde apresentam condições propícias à ocorrência de inundações, resultantes da interação entre fatores físico-naturais e antrópicos, especialmente nas áreas situadas próximas ao afluente do rio Bacanga.

Essa tendência é reforçada pela ocupação crescente das margens e pela retirada da vegetação, elementos que comprometem a drenagem e ampliam o processo de assoreamento. Assim, evidencia-se que a instabilidade nos bairros Vila Itamar e Recanto Verde resulta tanto das características naturais do relevo quanto da ação humana, que amplia e acelera processos de degradação ambiental.
