## ANÁLISE DOS RISCOS GEOMORFOLÓGICOS NOS BAIRROS VILA ITAMAR E RECANTO VERDE, SÃO LUÍS - MA

### *ANALYSIS OF GEOMORPHOLOGICAL RISKS IN THE VILA ITAMAR AND RECANTO VERDE NEIGHBORHOODS, SÃO LUÍS - MA*

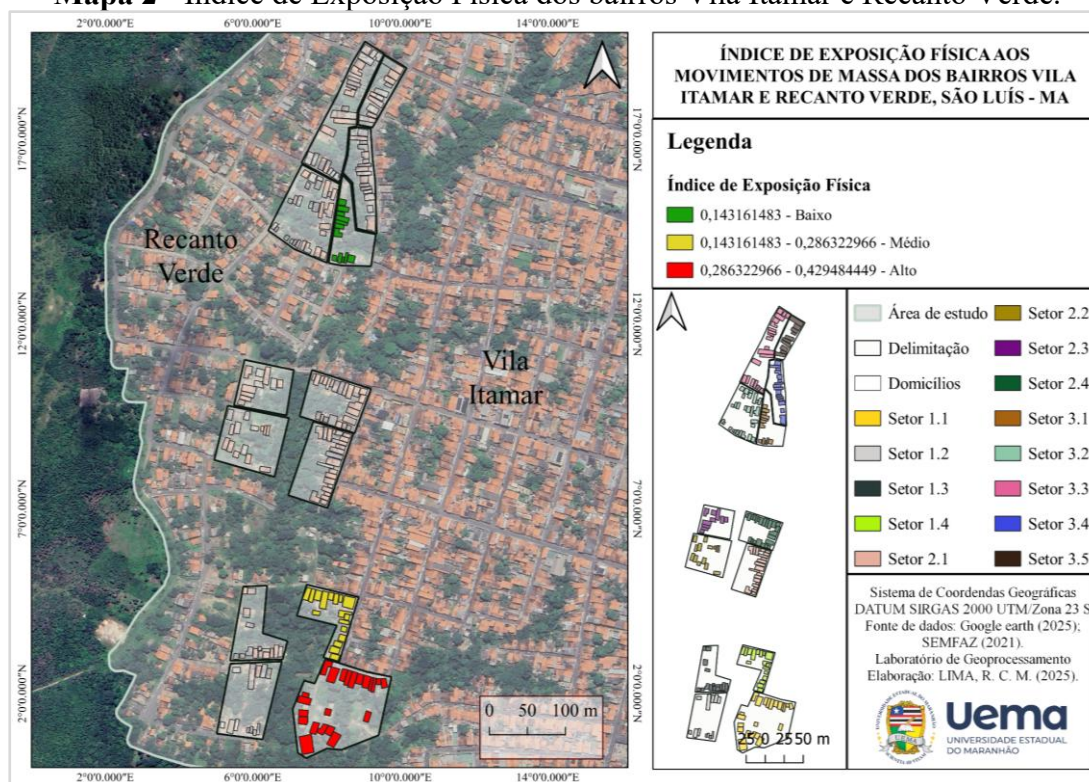
**Mapa 2 - Índice de Exposição Física dos bairros Vila Itamar e Recanto Verde.**

Como observado durante aplicação das fichas, o setor 1.1 apresenta alta declividade, alta ocupação/densidade na encosta, possuindo nível 5 (máximo) para a maioria das variáveis Físico-Naturais e Estruturais. O mesmo ocorreu no setor 3.1, apresentando nível 5 (máximo) para a maioria das variáveis, no entanto a diferença de

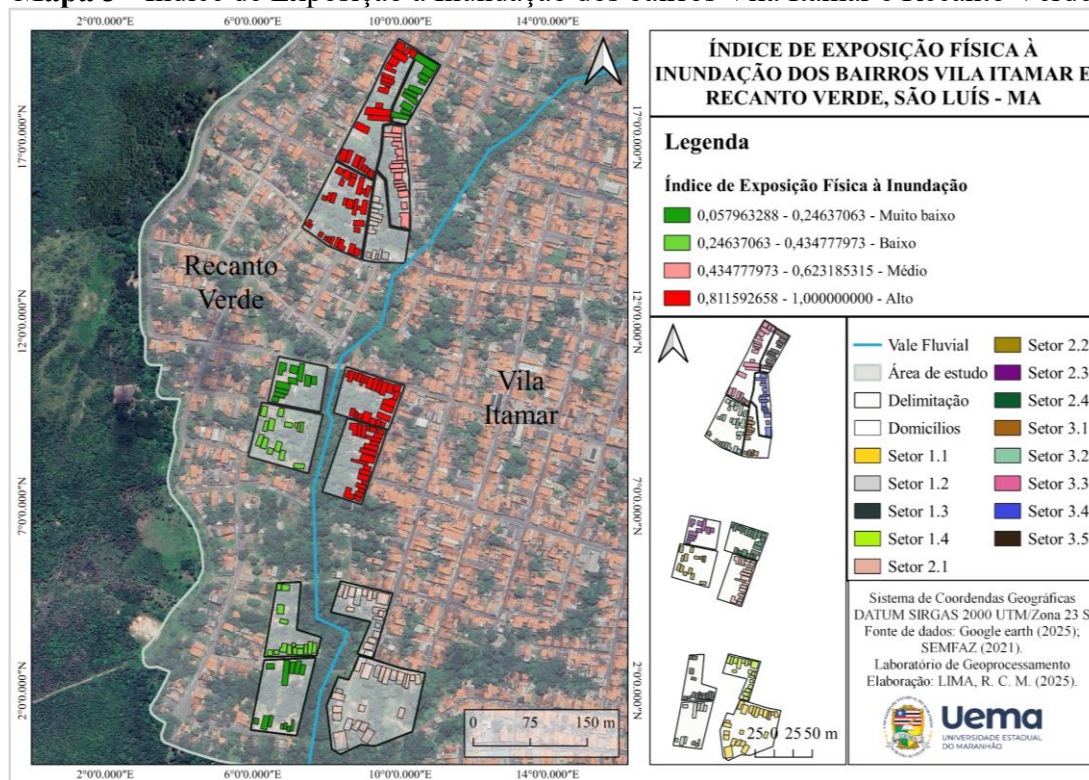
**Mapa 3 - Índice de Exposição à Inundação dos bairros Vila Itamar e Recanto Verde.**

O Índice de Exposição à Inundação demonstra que os bairros Vila Itamar e Recanto Verde apresentam condições propícias à ocorrência de inundações, resultantes da interação entre fatores físico-naturais e antrópicos, especialmente nas áreas situadas próximas ao afluente do rio Bacanga.

Essa tendência é reforçada pela ocupação crescente das margens e pela retirada da vegetação, elementos que comprometem a drenagem e ampliam o processo de assoreamento. Assim, evidencia-se que a instabilidade nos bairros Vila Itamar e Recanto Verde resulta tanto das características naturais do relevo quanto da ação humana, que amplia e acelera processos de degradação ambiental.
