## ANÁLISE ESPACIAL DA EROSIÃO DO SOLO NA ÁREA NORTE DO MUNICÍPIO DE ALTAMIRA, PARÁ, BRASIL

*SPATIAL ANALYSIS OF SOIL EROSION IN THE NORTHERN AREA OF THE  
MUNICIPALITY OF ALTAMIRA, PARÁ, BRAZIL*

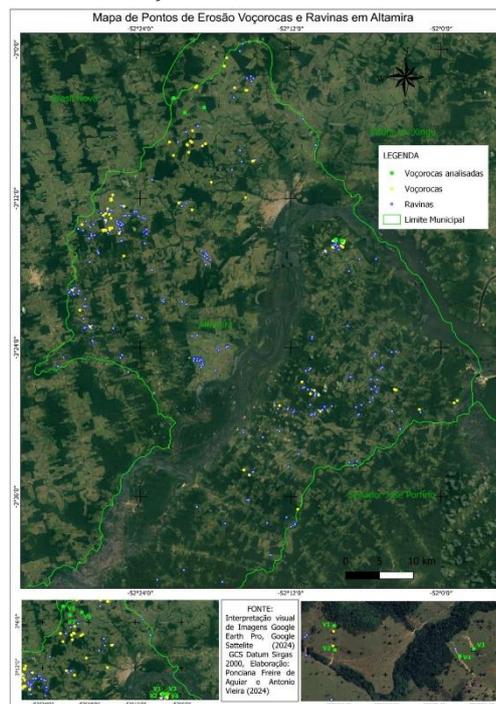
**Figura 1.** Pontos de erosão, voçorocas e ravinas, da área norte de Altamira/PA.

As voçorocas e ravinas foram identificadas através de análises de interpretação visual de imagens do Google Earth Pro, tendo sido coletadas deste SIGweb. Assim, foram identificadas um total cerca de 138 voçorocas (V) e um total de 372 ravinas (R), somente na área norte de Altamira. No entanto, escolheram-se apenas algumas das maiores voçorocas para a análise da evolução (Figura 1) e coletadas as imagens de 7 voçorocas na área de pesquisa.

Foram realizadas análises multitemporais dessas voçorocas nos respectivos pontos de latitude e longitude de coordenadas geográficas (Figuras 01 e 02): V1 3°15'17.55"S e 52° 8'24.85"O (UTM 373315.07m E, 9640161.90 m S); V2 3°15'23.04"S e 52° 8'24.71"O (UTM 373319.88 m E, 9639993.62 m S); V3 3°15'22.69"S e 52° 7'53.19"O (UTM 374292.74 m E, 9640005.75 m S); V4 3°15'24.49"S e 52° 7'56.34"O (UTM 374195.87 m E, 9639949.76 m S); V5 3° 4'44.26"S e 52°18'53.94"O (UTM 353854.04 m E, 9659635.39 m S); V6 3° 3'55.32"S e 52°21'20.67"O (UTM 349339.23 m E e 9661081.63 m S); e V7 3° 5'4.87"S e 52°20'27.14"O (UTM 350996.38 m E, 9658948.95 m S).

Os resultados dessa pesquisa permitiram a identificação de um número significativo de formas erosivas de grande dimensão, conforme observadas nas Figuras 1 e 2. Com efeito, foi possível cartografar cerca de 138 voçorocas (V) e um total de 372 ravinas (R), tendo-se selecionado aquelas que apresentavam maiores dimensões (as 7 maiores voçorocas, V1 a V7) e analisado a sua evolução através da observação das imagens de satélites do Google Earth Pro (2024) em diferentes anos.

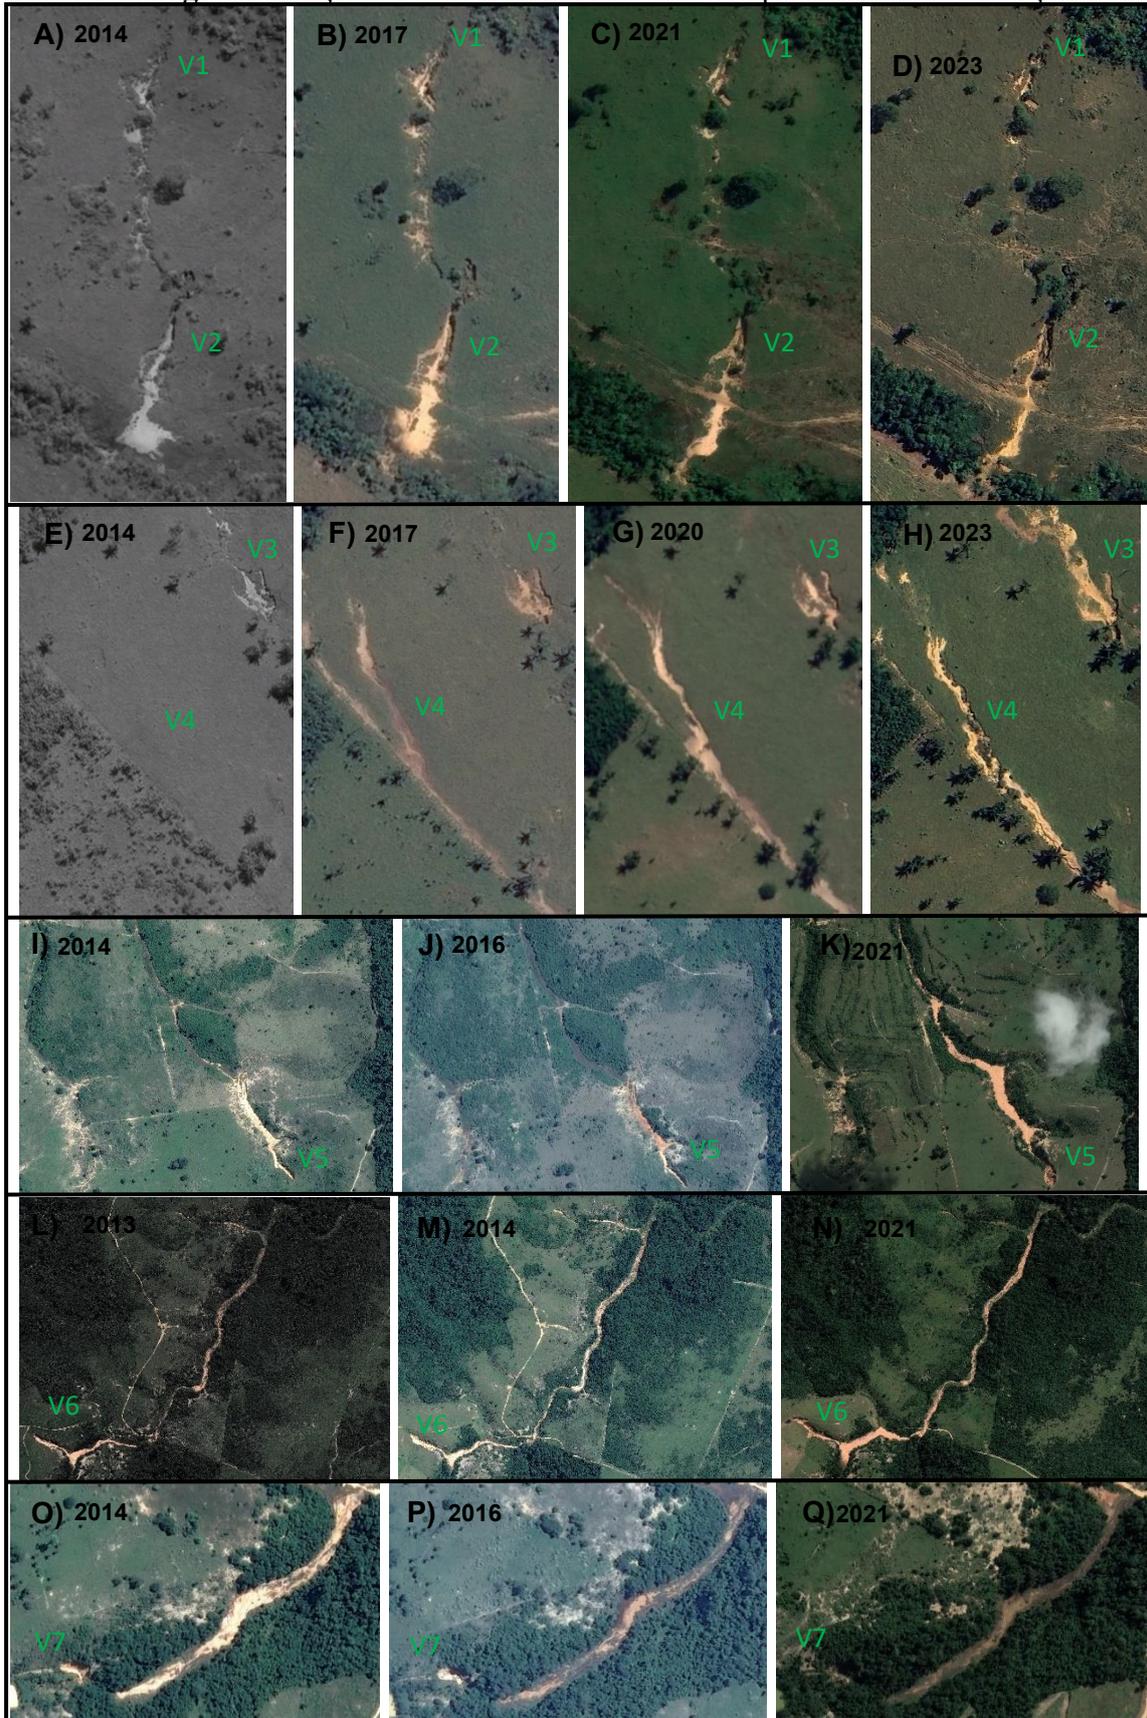
**Figura 2.** Voçorocas da área norte de Altamira para análise da evolução.

- V1 e V2 nas datas de 26/07/2014 (imagens Max Technologies), de 05/07/2017 (CNESairbus), de 13/06/2021 (Max Technologies), 21/07/2023 (CNESairbus) (Figura 2 A, B, C e D);

- V3 e V4 nas datas de 26/07/2014 (Maxartechologies), 05/07/2017 (CNESairbus), 27/07/2020 (Maxartechologies), 21/07/2023 (CNESairbus) (Figura 2 E, F, G e H);

- V5 nas datas de 17/08/2014 (CNESairbus), 29/06/2016 (CNESairbus), 28/06/2021 (Max Technologies) (Figura 2 I, J, K);

- V6 nas datas de 14/07/2013 (Max Technologies), em 17/08/2014 (Max Technologies), e em 28/06/2021 (Max Technologies) (Figura 2 L, M, N);

- V7 nas datas de 17/08/2014 (CNESairbus), 29/06/2016 (CNESairbus), e 28/06/2021 (Max Technologies) (Figura 2 O, P, Q).

A voçoroca V1 apresentava, em 2023, um comprimento na cabeceira principal de 38 metros (Tabela 1), onde predominam os processos erosivos, com largura principal de 8,6 metros, e profundidade da sombra de 2,3 metros ou profundidade da calha até a altura de 3 metros (Figura 2 A, B, C e D, 3). Nota-se na sua evolução que em 2014, essa voçoroca já havia se iniciado, apresentando características de colapso de rio por desflorestação, relacionados com a pastagem de gado, tendo avançado em área em 2017, se aprofundado em 2021 e com forte avanço desta data para 2023, tornando-se maior e mais profunda, não tendo sido identificadas áreas de acumulação de sedimentos decorrentes de assoreamento até o ano de 2023, tendo uma área de erosão de 275,6 m<sup>2</sup>.

A voçoroca V2 (Figura 2 A, B, C e D, e 3) apresentava, em 2023, um comprimento na cabeceira principal de 39,9 metros, com largura principal de 15,1 metros, e profundidade da sombra de 2,7 metros ou profundidade da calha até a altura de 4,3 metros. Nota-se na sua evolução que em 2014, essa voçoroca já existia em estado avançado pelo colapso desse mesmo rio, localizando-se abaixo deste na imagem, e tendo passado pelos mesmos processos erosivos e degradação por atividades antrópicas, tendo as mesmas características de avanço da anterior até 2023, mas contendo uma área de influência em que predomina o assoreamento decorrente desta por cerca de 68 m de comprimento, tendo uma área de erosão de 464,9m<sup>2</sup>, e de assoreamento de 730m<sup>2</sup>.

A voçoroca V4 (Figura 2 E, F, G e H, e 3) apresentou, em 2023, um comprimento na área principal de erosão de 88,3 metros, com largura principal de 8,3 metros e profundidade da sombra de 1,13 metros ou profundidade da calha até a altura 2,6 metros. Em 2014 não existia a voçoroca, contendo já a desflorestação por pastagem, proporcionando, em 2017, o início do ravinamento, depois da construção de uma estrada. Este processo de ravinamento teve erosão aumentada até 2020, e em 2023, nota-se o voçorocamento instalado, seguindo os dois sentidos contrários, com uma área de influência de assoreamento de 126 metros de extensão para noroeste e de erosão com assoreamento de 122,9 metros para sudeste, tendo uma área de erosão de 466,1m<sup>2</sup>, e de assoreamento de 1916,6m<sup>2</sup>.

A voçoroca V5 (Figura 2 I, J, e K, e 3), em 2021, tinha um comprimento na cabeceira principal de 151,5 metros, com largura principal de 56,8 metros, e profundidade da sombra de 3,6 metros ou profundidade da calha até a altura 6,6 metros. Em 2014, a voçoroca já existia em estado avançado com área erosiva e área de assoreamento, apresentando-se com características parecidas em 2016, mas que avançou muito em aprofundamento, comprimento e largura até 2021.

A voçoroca V7 (Figura 2 O, P e Q, e 3) apresentava, em 2021, um comprimento na cabeceira principal de 49,4 metros, com largura principal de 22,4 metros, e profundidade da sombra de 1,3 metros ou profundidade da calha até a altura 2,2 metros. A voçoroca já existia em 2014, com fortes indícios de mineração, pelo formato e cor diferente da área do rio, tendo o levado ao colapso. O tamanho da área erosiva e do assoreamento não mudou muito até 2016, mas nota-se um aumento dessas áreas em 2021, com uma área de influência de assoreamento (que continuou no rio) decorrente dessa atividade degradante de 573,8 m de comprimento, tendo uma área de erosão de 1430,2m<sup>2</sup>, e de assoreamento de 14439,0m<sup>2</sup>.

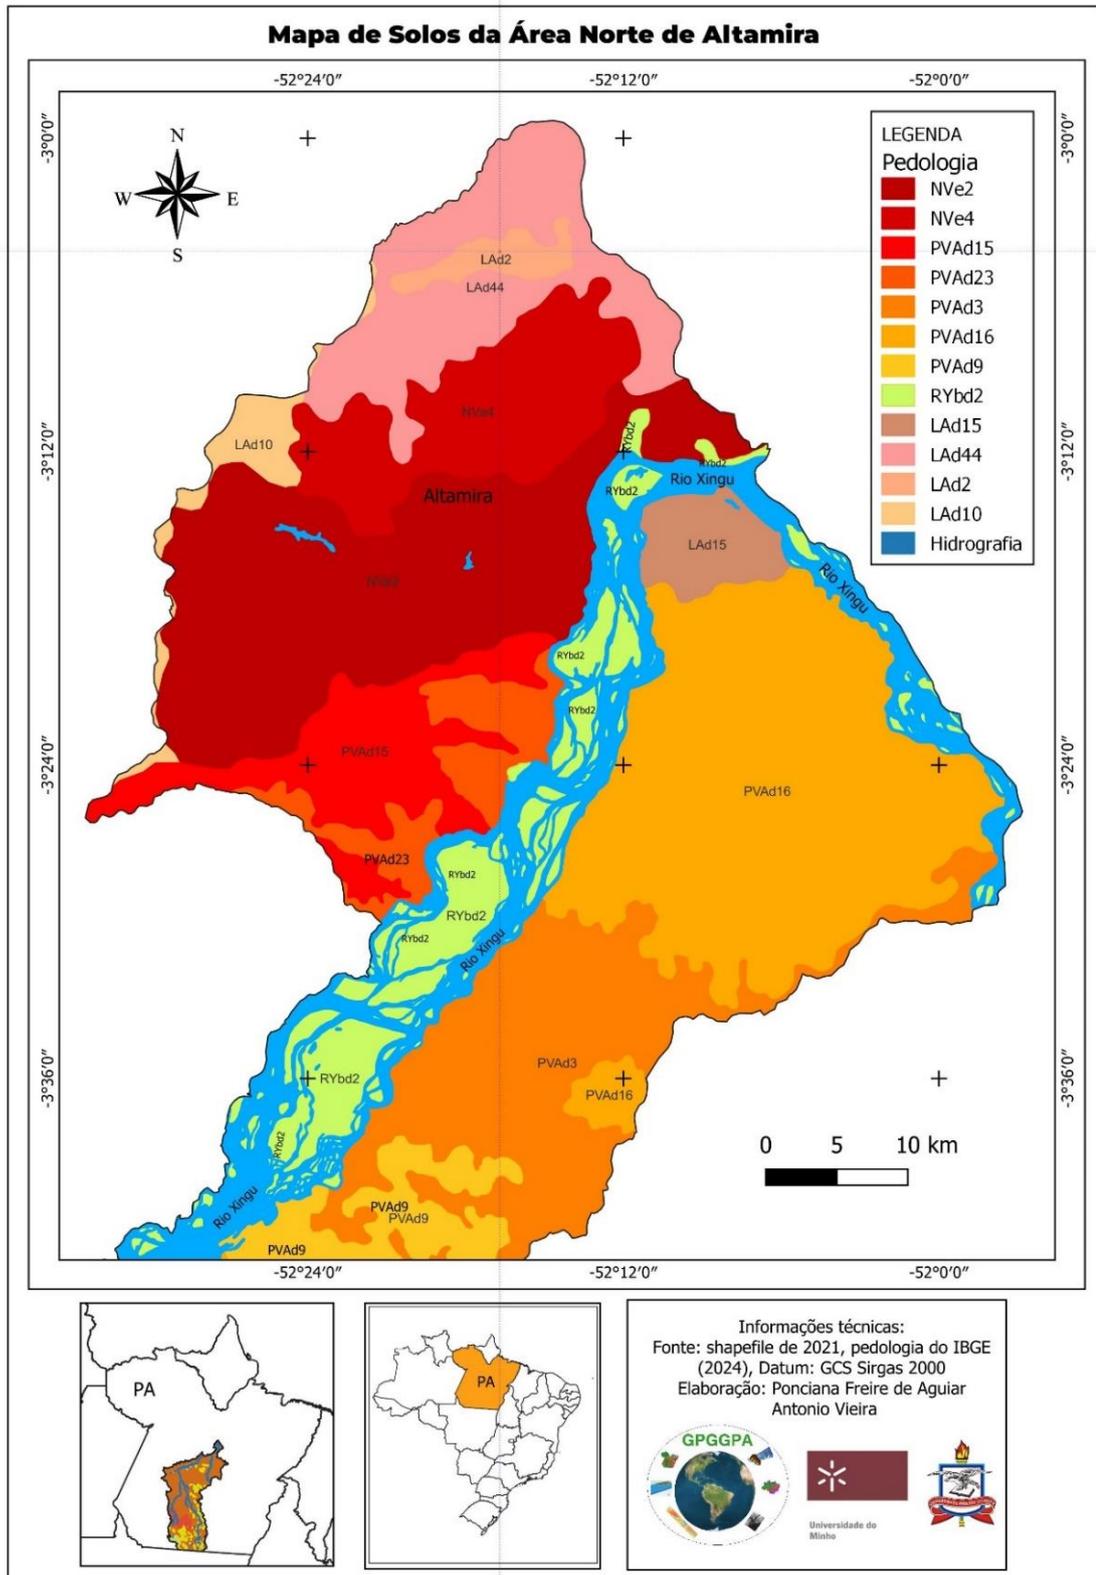
Figura 04. Mapa de solos da área norte de Altamira

Os solos da área norte de Altamira conforme as figuras 4 e 5 são os seguintes, de acordo com a classificação da pedologia do IBGE (2024), e suas respectivas descrições e simbologias (Figura 4):

NITOSSOLO VERMELHO Eutrófico típico (NVe4), ocorrendo em relevo suave a ondulado com textura argilosa e argilosa/muito argilosa, possuindo A moderado suave a ondulado, numa área de 194,9544 Km<sup>2</sup>, contendo 6 voçorocas e 13 ravinas (Figura 5). Encontra-se por vezes associado a NITOSSOLO VERMELHO Eutrófico latossólico de textura argilosa/muito argilosa com A moderado em relevo ondulado apresentando-se erodido, com associação também com ARGISSOLO VERMELHO-AMARELO Distrófico típico de textura argilosa com A moderado em relevo ondulado e com LATOSSOLO VERMELHO-AMARELO Distrófico típico de textura argilosa com A moderado em relevo ondulado.

NITOSSOLO VERMELHO Eutrófico típico argilosa (NVe2) ocorre em relevo suave a ondulado, e textura argilosa/muito argilosa com A moderado em relevo suave a ondulado e ondulado, que ocupa uma área de 501,8093 Km<sup>2</sup>, onde foram identificadas 99 ravinas e 21 voçorocas localizadas na parte oeste onde o solo é mais degradado (Figura 5), sendo um dos solos mais degradados de toda área norte de Altamira. Por vezes esse solo vem associado a LATOSSOLO VERMELHO Distrófico típico média com A moderado em relevo suave a ondulado e ondulado, e também a ARGISSOLO VERMELHO-AMARELO Distrófico típico com arenosa/média, com A moderado em relevo suave ondulado e ondulado, e com NEOSSOLO QUARTZARÊNICO Órtico típico de textura arenosa com A moderado em relevo plano, e/ou com PLINTOSSOLO PÉTRICO Concrecionário latossólico de textura argilosa muito cascalhenta.

No mapa os corpos d'água (Figura 4) ocupam uma área de ≈285,18 Km<sup>2</sup>. Os Solos aluviais são uma classe de textura com complexidade de materiais de origem devido ao transporte de sedimentos.
